# Il restauro della FONTANA DELLE RANE

# INTERVENTO DI RESTAURO

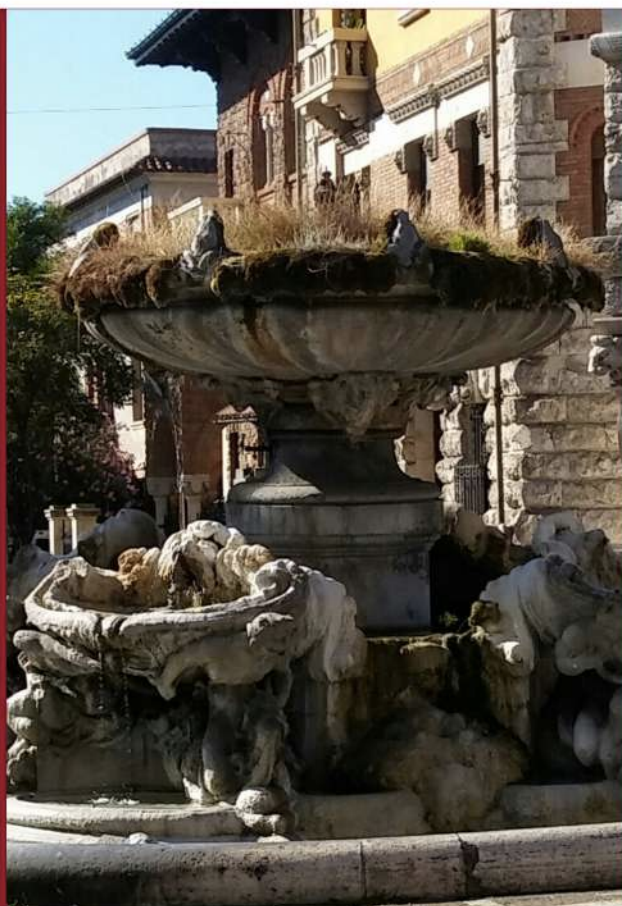
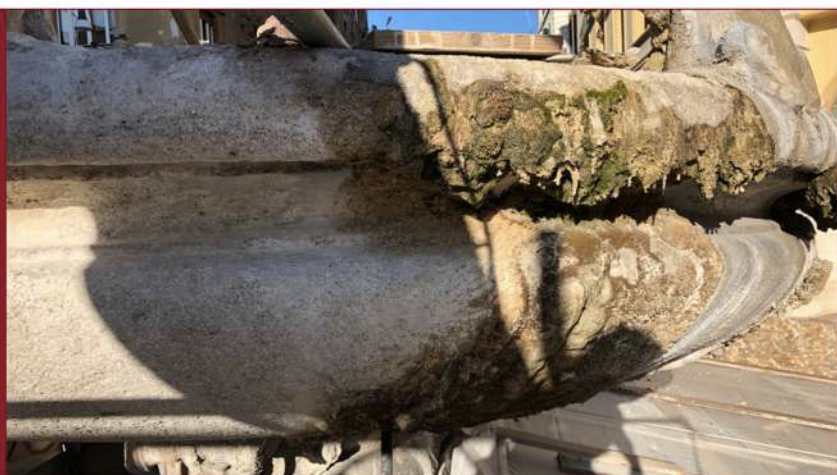
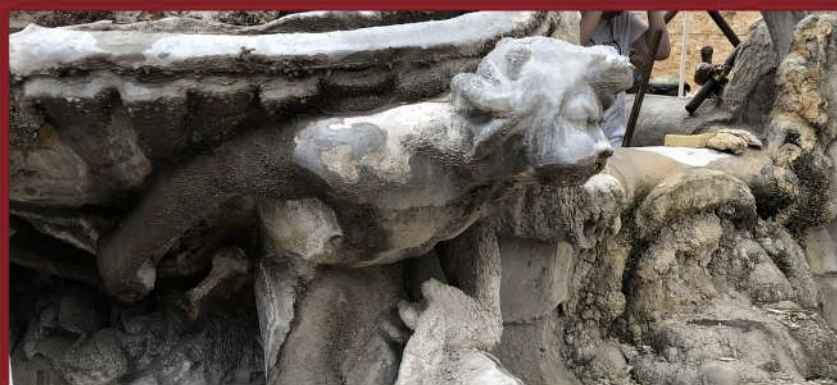
**N**on essendo mai stata sottoposta a un intervento di restauro, ma solo a manutenzioni parziali, la Fontana delle Rane si trovava in un cattivo stato di conservazione. I fenomeni tipici del degrado dei monumenti collocati all'aperto, sottoposti agli agenti inquinanti, alle precipitazioni atmosferiche, alle escursioni termiche, aggravati dalla particolarità del materiale costitutivo e dai depositi calcarei dell'acqua, avevano formato sulle superfici spesse incrostazioni, concrezioni carbonatiche, depositi di ossidi e attacchi algali, che non permettevano più la corretta lettura dei singoli elementi. A tutto ciò si aggiungeva una progressiva inclinazione della vasca risalente agli anni '40

del Novecento causata da un danneggiamento a seguito di lavori fognari. La fontana, infatti, presentava una marcata inclinazione verso nord, con una differenza di quota tra due punti diametralmente opposti, posizionati sul bordo della vasca inferiore, di circa 14 centimetri. Si osservava un cedimento differenziale più accentuato nel corpo scultoreo centrale dove raggiungeva un valore massimo di circa 22 centimetri. Il terreno di fondazione della fontana, essendo costituito da materiali di riporto è risultato dalle indagini preliminari di scarsa o nulla resistenza meccanica, con cedimenti sulle fondazioni ancora in essere. Nel corso del tempo il susseguirsi di interventi, finalizzati alla realizzazione e alla manutenzione delle reti dei sottoservizi, hanno ulteriormente pregiudicato l'instabilità del terreno. Le indagini effettuate hanno infatti rilevato che la fontana continuava a subire un abbassamento in corrispondenza della zona già depressa. A 12 metri di profondità sono inoltre presenti cave di tufo di epoca romana, che hanno in parte condizionato la scelta del sistema di consolidamento.

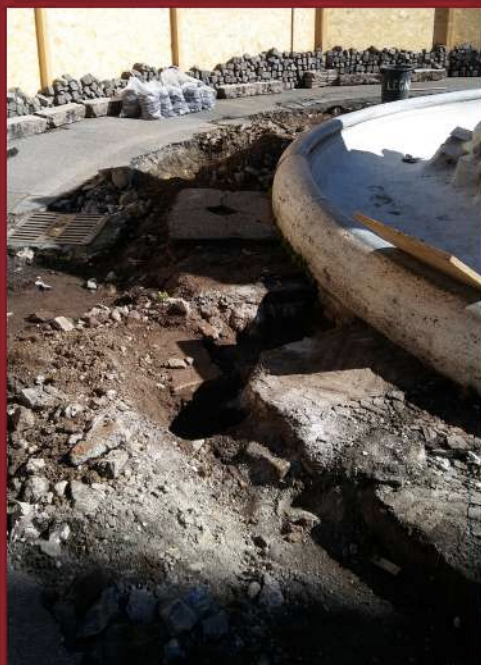
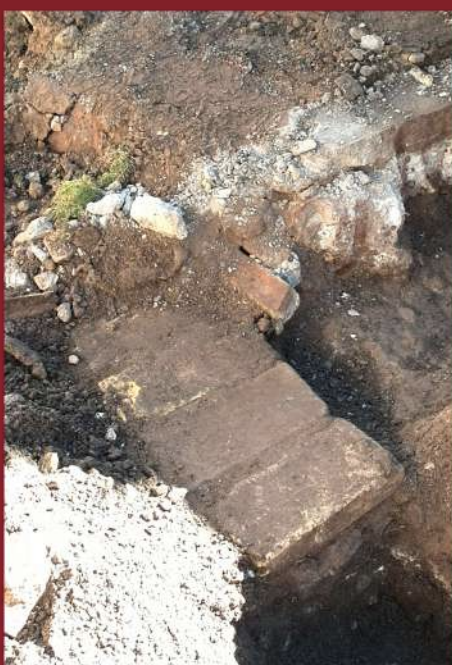
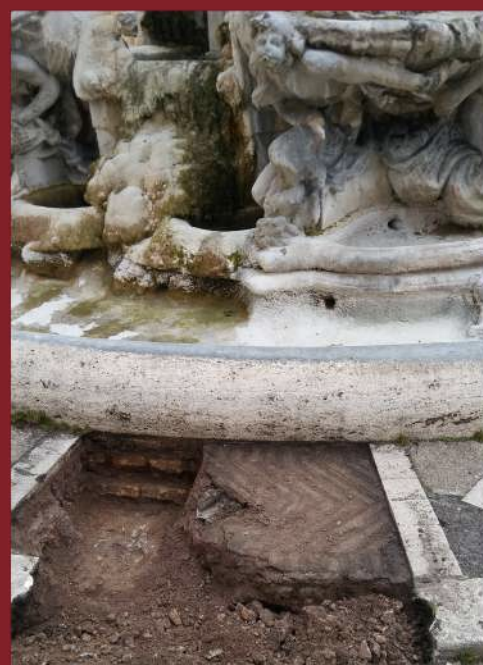
Intervento di consolidamento sotto la vasca

L'intervento di consolidamento del terreno, su cui insiste la fondazione della fontana, è stato finalizzato a ristabilirne la effettiva portanza e a recuperare, sia pure solo in piccola parte, l'inclinazione del bacino inferiore. La scelta progettuale è consistita in iniezioni di miscele di resine espandenti addizionate, eseguite sia all'esterno che all'interno del bacino inferiore, al fine di massimizzare la portanza del terreno. L'operazione è stata monitorata di continuo per controllare sia la pressione di inserzione, sia la quantità di materiale iniettato e l'esatta localizzazione delle perforazioni.

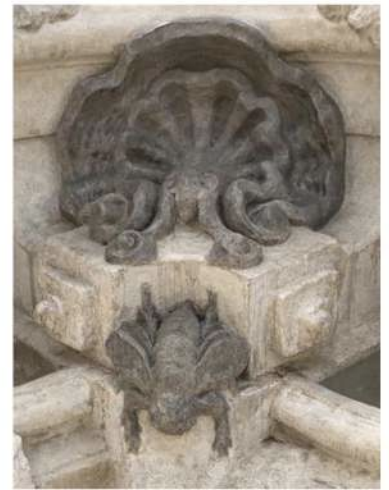
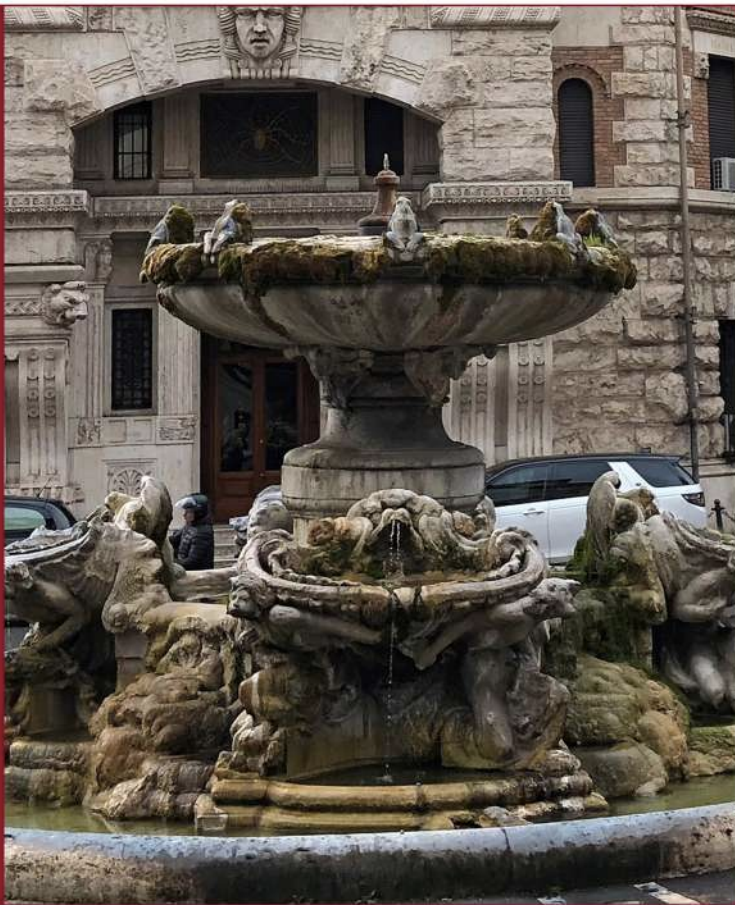
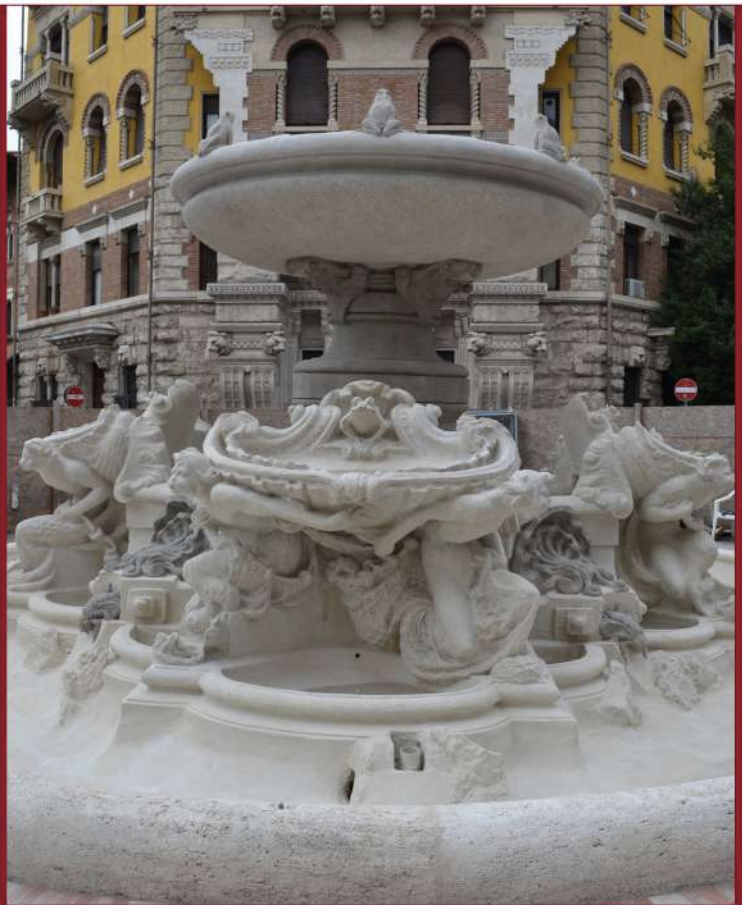
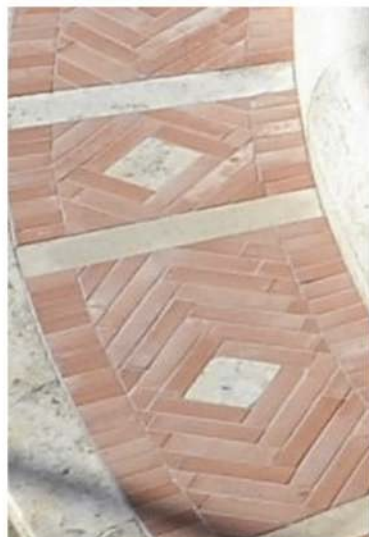
L'intervento ha lasciato in vista il corpo originale del manufatto scoprendo una bicromia del materiale costitutivo, ben evidente nel fusto, nelle valve sormontanti il bacino inferiore e nelle api, che sono apparse di colore grigio rispetto al colore "simil travertino" del resto della fontana. Proprio perché le analisi chimiche dei materiali originali hanno rilevato che queste parti erano state realizzate con impasti di diversa composizione, che davano alle malte una diversa colorazione, si è scelto di conservare la ritrovata bicromia originaria. L'intervento di restauro è stato completato dalla nuova impermeabilizzazione dei bacini, dalla revisione dell'impianto idrico,

ripristinato sostituendo i tratti di tubazione ammalorata, e dalla riattivazione del flusso dei diversi ugelli. Durante lo smantellamento per il rifacimento del marciapiede ornamentale intorno alla fontana, si è scoperta traccia della decorazione originale, realizzata in laterizio e travertino, che è stata quindi riproposta nel completo rispetto del disegno originario, presente anche sui prospetti del limitrofo Palazzo del Ragnò. In attesa di un futuro intervento di allaccio alla rete pubblica, al di sotto di quattro losanghe in travertino del marciapiede, è stato predisposto l'impianto elettrico per l'inserimento di corpi illuminanti a terra.
