L'ACQUA
LE PIETRE
I BRONZI

LE FONTANE
E MONUMENTALI

Le Fontane di Roma

Lo stato dell'arte

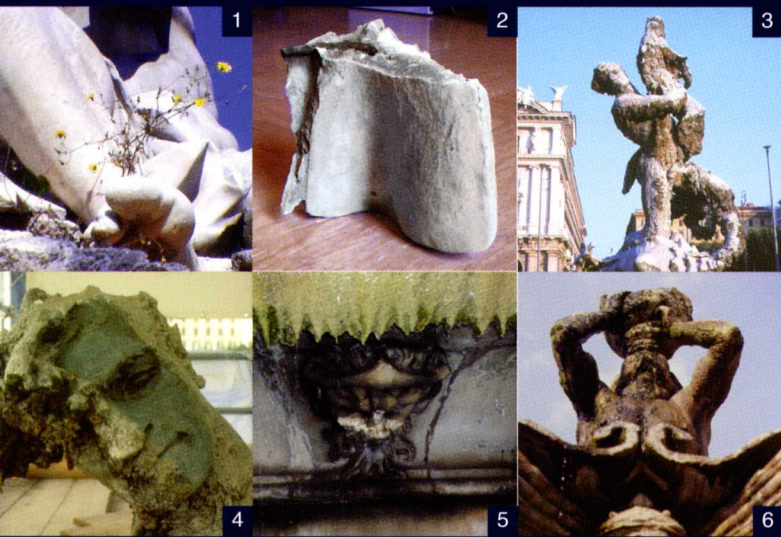
1. Fontana dei Quattro Fiumi in piazza Navona. Crescita di vegetazione superiore sotto il piede della statua del Nilo.
2. Fontana dei Quattro Fiumi in piazza Navona. Distacco di frammento del lembo del mantello della statua del Nilo, causato da ossidazione del perno di ancoraggio.
3. Fontana delle Naiadi in piazza della Repubblica. Spesse incrostazioni calcaree sul gruppo scultoreo del Glauco prima del restauro del 1997-98.
4. Fontana delle Naiadi in piazza della Repubblica. Particolare del volto del Glauco nel corso del restauro del 1997-98.
5. Fontana della piazza dell'Ara Coeli. Deposito calcareo di notevole spessore sul labbro del bacino inferiore.
6. Fontana del Tritone a piazza Barberini. Formazione di alghe miste a particolato atmosferico e concrezioni calcaree, dopo il restauro del 1987-88 e prima dell'intervento successivo del 1998.

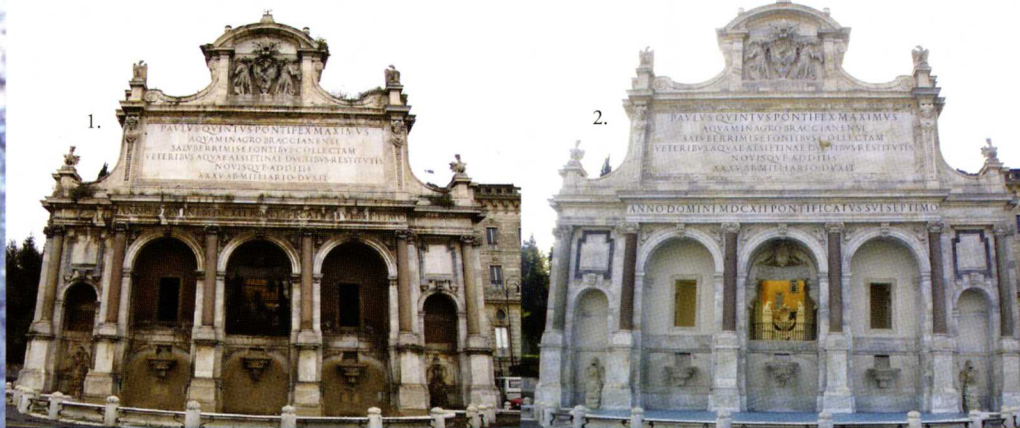
1 e 2. Mostra dell'Acqua Paola prima e dopo il restauro

Il restauro è stato preceduto da approfonditi esami diagnostico-conoscitivi, che hanno permesso di accertare lo stato di conservazione dei marmi antichi, di identificare le tipologie lapidee e le tecniche di lavorazione. La Mostra, costituita da materiali eterogenei (marmi, graniti, laterizi, intonaci, stucchi, ecc.), versava in pessime condizioni conservative imputabili a cause naturali, alla posizione elevata e all'assenza di periodici interventi di manutenzione. Oltre alle consuete operazioni di pulitura, disinfezione, diserbo, consolidamento, riadesione delle parti distaccate, stuccatura e protezione delle superfici, sono stati ripristinati gli intonaci, le antiche coloriture e le coperture ed è stata effettuata l'impermeabilizzazione della vasca. Soluzioni di tipo strutturale sono state adottate per ricomporre un'ala della figura reggistemma di destra e consolidare la cortina laterizia del fianco destro. Nel corso dei lavori sono state rinvenute numerose parti decorate di elementi architettonici antichi. Sono stati realizzati gli impianti tecnologici funzionali e di protezione del monumento: l'impianto di ricircolo delle acque di alimentazione, quello di protezione dalle scariche atmosferiche, quello di illuminazione e l'impianto elettrostatico di allontanamento piccioni.

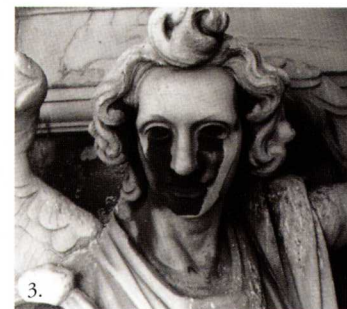
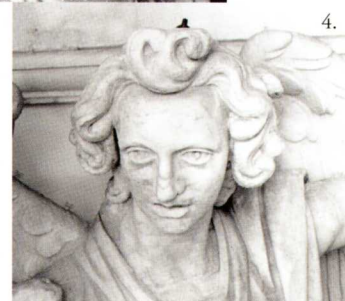
3 e 4. Particolare della figura alata di sinistra prima e dopo il restauro

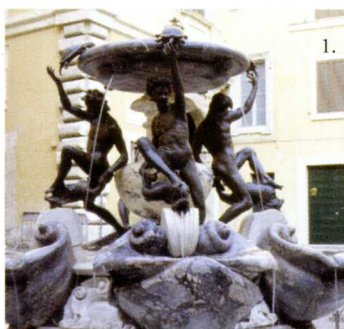
1. La fontana dopo il restauro

Il restauro della fontana delle Tartarughe è stato realizzato successivamente alla installazione di un nuovo impianto di trattamento delle acque che, con l'abbattimento dei livelli di calcare presenti nell'acqua di alimentazione, potesse garantire una maggiore durata dell'intervento. La fontana, realizzata tra il 1581 ed il 1588 su progetto di Giacomo della Porta con le sculture del fiorentino Taddeo Landini, si caratterizza per la prevalenza delle opere scultoree sulla pur complessa e articolata struttura architettonica arricchita dalla policromia dei marmi impiegati. I quattro efebi in bronzo che giocano con altrettanti delfini, appoggiati sulle vasche a forma di conchiglia, sottolineano la raffinatezza manieristica dell'opera che si distingue in modo assoluto dallo schema tipologico adottato nelle fontane romane della fine del Cinquecento. Le quattro tartarughe sul bordo della vasca superiore, attribuite dalla tradizione a G.L. Bernini, sono un'aggiunta effettuata nel corso del restauro del 1658-59 sotto il pontificato di Alessandro VII (1655-1667), ricordato nelle iscrizioni dei quattro cartigli marmorei. Numerosi sono gli interventi di restauro e pulitura della fontana testimoniati nel tempo dai documenti che evidenziano tutti la cura per la sua conservazione, ma anche la facile formazione di depositi calcarei sulle superfici. L'importante restauro dei bronzi realizzato nel 1977-1978 ha comportato anche la sostituzione delle tartarughe con copie e la realizzazione già di un primo impian-

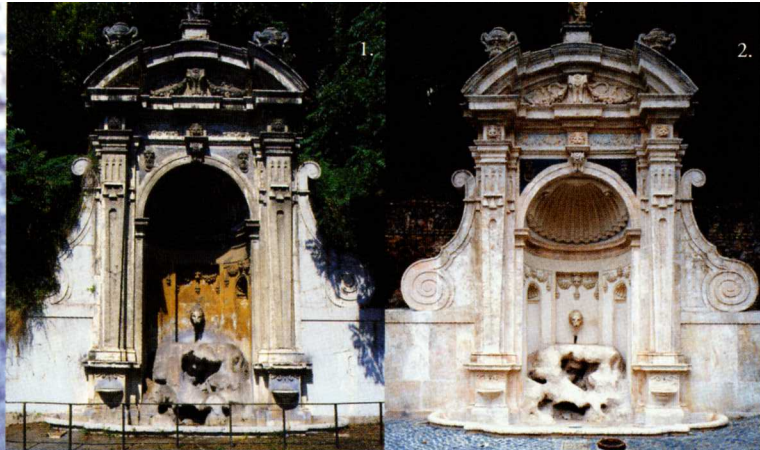
1 e 2. Veduta della fontana prima e dopo il restauro.

di laboratorio, ha comportato la pulitura delle superfici lapidee e dell'intonaco; la revisione e il rifacimento delle stuccature; il consolidamento e la revisione estetica di tutte le superfici, con particolare attenzione alle parti ricostruite in cemento durante le diverse ricomposizioni; la revisione degli impianti idrico ed elettrico.

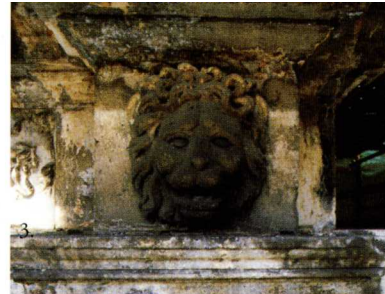
3 e 4. Particolare decorativo del prospetto prima e dopo il restauro.

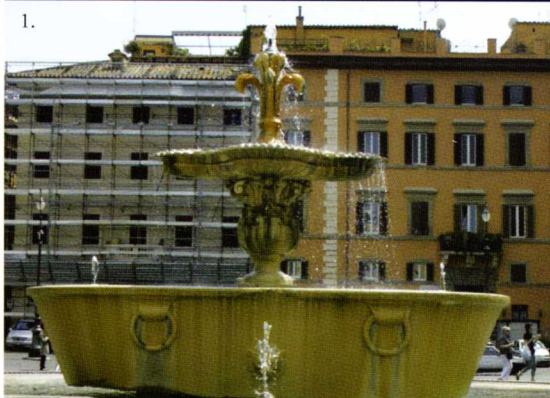
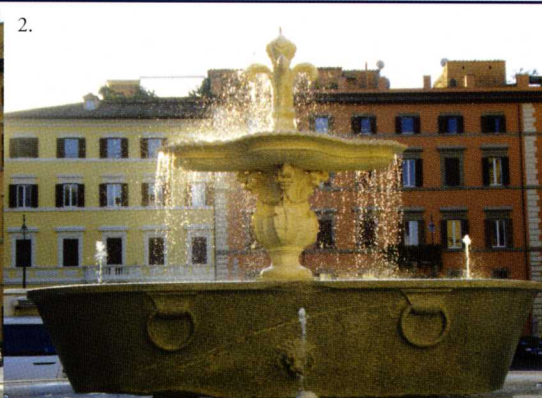
1 e 2. Fontana Nord-Ovest: prima e dopo il restauro

La manutenzione straordinaria, attuata - in collaborazione con la Direzione Regionale per i Beni Culturali e Paesaggistici del Lazio - grazie ad uno sponsor a quindici anni dall'ultimo intervento completo, si è resa necessaria per il peggioramento delle incrostazioni dovuto presumibilmente ad una modifica delle caratteristiche dell'acqua e soprattutto alla mancanza di periodici interventi manutentivi.

L'ultimo restauro ha riscontrato il 60% delle superfici ricoperte da depositi di calcare e di incrostazioni. Dopo la disinfezione e il trattamento biocida con lavaggio delle superfici si è proceduto alla pulitura chimica e meccanica. Le vasche in granito sono state pulite alternando interventi meccanici, per assottigliare gli spessori, e chimici, per le incrostazioni più aderenti (nebulizzazione di soluzione a bassa concentrazione a base di acido acetico glaciale, con sistema a circuito chiuso). Il consolidamento delle scaglie instabili e delle esfoliazioni è avvenuto per iniezioni di malta fluida e resina epossidica. I bacini inferiori sono stati soltanto ripuliti, per mancanza di fondi e tempi. Per consentire un più equilibrato deflusso dell'acqua si è ricostruito nelle parti mancanti, con malta idraulica, l'orlo a creste della tazzetta della fontana a Sud-Est. Tutte le superfici sono state trattate con una resina sintetica idrorepellente. Per ridurre la presenza degli ossidi di ferro nell'acqua l'ACEA ha sostituito le tubature interne delle fontane, in ferro, con altre in PVC.

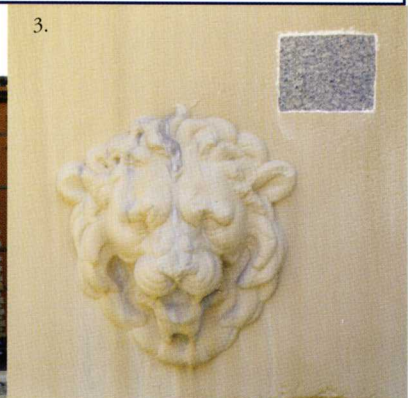
3. Fontana Nord-Ovest, vasca in granito: prove di pulitura

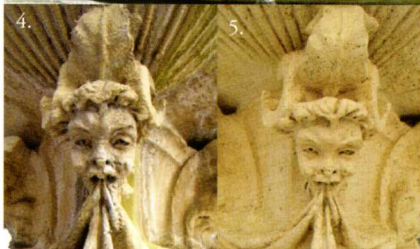
4 e 5. Fontana Nord-Ovest: il balaustro con mascherone e nastro prima e dopo il restauro

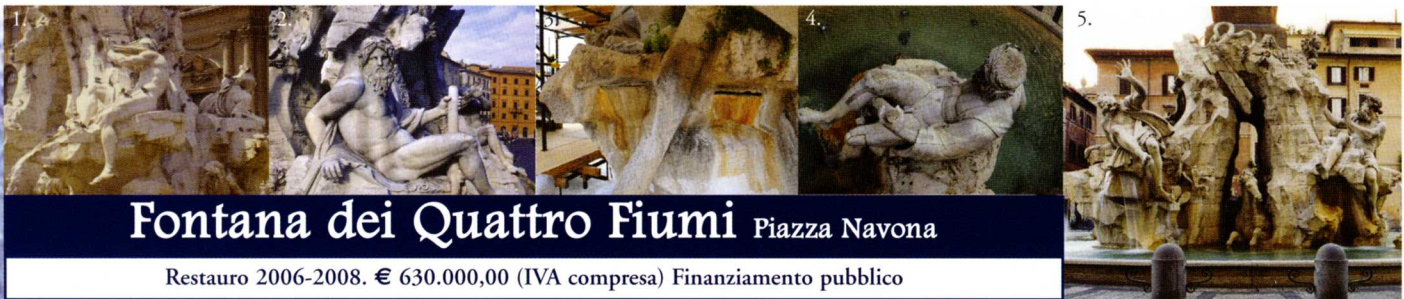
1. Fontana dei Quattro Fiumi, statua del Nilo con la problematica dei volatili
2. Fontana dei Quattro Fiumi, il Gange frontale
3. Fontana dei Quattro Fiumi, il Gange, remo in travertino, perdita di materiale dovuta all'azione meccanica del getto d'acqua
4. Fontana dei Quattro Fiumi, il Gange visto dall'alto
5. Fontana dei Quattro Fiumi, prospetto occidentale con Rio de la Plata e Danubio, prima del restauro

per quanto riguarda le superfici l'erosione del marmo dovuta agli agenti esterni ha quasi completamente privato le statue dei quattro Fiumi e gli stemmi della 'pelle' di lucidatura originaria. L'intervento, realizzato tra il 2006 e la fine del 2008, è stato progettato e diretto dall'Istituto Superiore per la Conservazione ed il Restauro (finanziamento Ministero per i Beni e le Attività Culturali), con la collaborazione della Sovrintendenza Comunale. Le problematiche conservative sono state affrontate secondo un piano complessivo e organico, in cui le conoscenze del monumento sono state integrate con quelle dell'ambiente. Sono state eseguite le misure dell'inquinamento ambientale; ispezioni i condotti interni per verificare l'integrità del sistema idraulico; applicati deformometri sulle lesioni dei gruppi marmorei per valutare l'evoluzione del fenomeno; è stato inoltre realizzato in via sperimentale, come ulteriore supporto alla mappatura, un rilievo grafico tridimensionale su singoli elementi scultorei e su tutta la fontana. A conclusione degli interventi conservativi è stata progettata l'installazione di un impianto elettrostatico di allontanamento dei piccioni, operazione necessaria per eliminare un grave fattore di degrado ambientale, ma particolarmente complessa per la conformazione del monumento. È prossimo l'inizio dei lavori per l'impianto di trattamento e ricircolo delle acque delle tre fontane della piazza, a cura del Dipartimento XII tramite l'ACEA, che consentirà il contenimento di depositi calcarei sulle superfici.

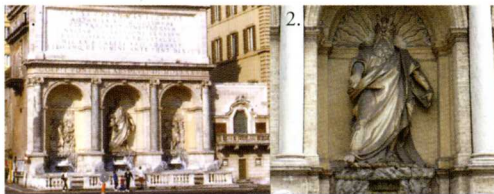
1. Mostra dell'Acqua Felice
2. Mostra dell'Acqua Felice, particolare scultura del Mosè

La collocazione della Mostra dell'Acqua Felice in un punto ad alta densità di traffico, ha reso necessario l'avvio di un nuovo intervento di restauro, dopo quello del 1988, per il precario stato conservativo del monumento, completamente annerito da uno spesso strato di polveri e smog.

Il restauro del 1988 ha permesso di riportare in luce particolari della tecnica costruttiva e di individuare lavorazioni e colorazioni originarie dei diversi materiali utilizzati (marmi, travertino, stucco, rame e intonaco). Ma proprio la sua collocazione in un punto nodale del traffico cittadino ha determinato in breve tempo la formazione di notevoli depositi di polveri grasse e particolato inquinante sulle superfici della fontana, soprattutto nelle zone protette dal dilavamento, come sui rilievi in marmo e sulla statua del Mosè. Inoltre, i depositi di calcare prodotti dalle acque, hanno determinato la crescita di concrezioni compatte unite a depositi scuri sulla parte bassa del monumento. Si è pertanto reso necessario un nuovo consistente intervento di manutenzione straordinaria che prevede la pulitura di tutte le superfici, il consolidamento delle parti decoese, la revisione e rifacimento delle stuccature, la revisione e sostituzione delle lastre in piombo delle coperture e l'impermeabilizzazione delle vasche.

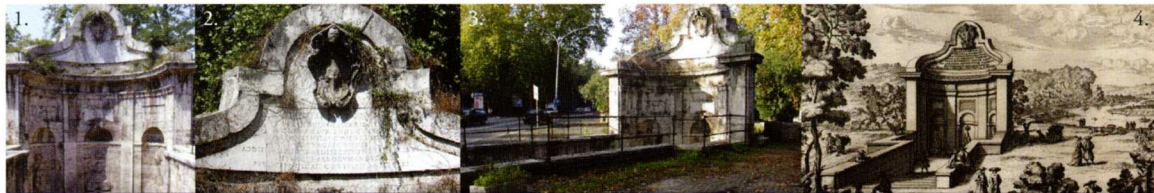
1. Fontana dell'Acqua Acetosa, particolare esedra
2. Fontana dell'Acqua Acetosa, particolare frontale
3. Fontana dell'Acqua Acetosa, totale frontale
4. Fontana celebre d'Acqua Acetosa (G.B. Falda, 1691)

to, sia per la progressiva decontestualizzazione dell'intero ambito, dovuto alle trasformazioni urbanistiche degli anni '60, sia per le specifiche condizioni di alterazione delle superfici lapidee e del sistema idrico della fontana. L'opera presenta i fenomeni di degrado tipici dei manufatti monumentali collocati all'aperto, sottoposti agli agenti inquinanti, alle precipitazioni atmosferiche e alle escursioni termiche: depositi di polveri e smog, presenza di microrganismi biodeteriogeni, usura dei materiali. Il progetto di restauro interessa anche la riqualificazione urbana e ambientale con la costituzione del Parco della Fontana dell'Acqua Acetosa (spostamento e ampliamento della sede stradale, ripiantumazioni, assetto delle quote in relazione al livello originario della fontana e recinzione dell'area). L'intervento conservativo a sua volta eliminerà le cause dell'infiltrazione d'acqua restaurando il manufatto (preconsolidamento, pulitura, consolidamento, stuccatura, protezione superficiale, rimozione elementi metallici ossidati e stuccature inidonee) e con la messa in sicurezza dell'intero complesso.

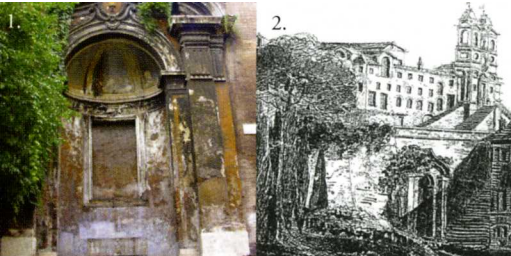
1. Nicchione prima del restauro

L'intervento di restauro, reso più complesso dalla presenza del terrapieno a cui è addossata l'intera struttura, che ha prodotto effetti devastanti soprattutto sugli intonaci, si pone come fine quello di ripristinare gli originari rapporti cromatici tra i diversi materiali costitutivi (travertino, intonaco, stucco, marmo, laterizio), valorizzando il recente adattamento a fontana con la revisione e il ripristino dell'impianto idrico e la realizzazione di una nuova e più suggestiva illuminazione. E' anche previsto l'ampliamento dell'area di rispetto su via di S. Sebastianello, in modo da ripristinare la veduta prospettica di grande impatto scenografico da piazza di Spagna.

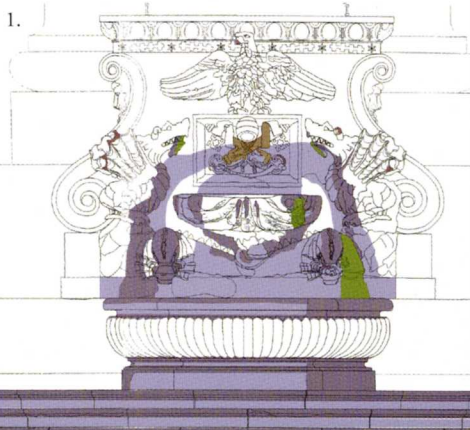
1. Rilievo dello stato di conservazione della fontana di piazza San Giovanni in Laterano

La fontana ha subito diversi restauri: nel 1908 (sistemazione impianti e pavimentazione dell'area); nel 1979-80, in concomitanza con il restauro dell'obelisco; nel 1999 (restauro complessivo). A circa dieci anni dal restauro, la fontana si trova in discreto stato di conservazione, sono però presenti le forme di alterazione tipiche delle opere collocate all'aperto e i fenomeni specifici di degrado dovuti alla presenza dell'acqua. A questi si aggiungono gli effetti prodotti dagli agenti inquinanti, considerata l'ubicazione a ridosso di un nodo stradale ad alto flusso veicolare. L'intervento consisterà in: rimozione delle incrostazioni calcaree e delle patine biologiche, pulitura di tutte le superfici, revisione e risarcimento delle stuccature e dell'impermeabilizzazione delle vasche. Sarà inoltre verificato il funzionamento dell'impianto idrico.
