Zona tra MURO 5-E MURO 7 (fondaz.ne acq.to Claudio-Neroniano)

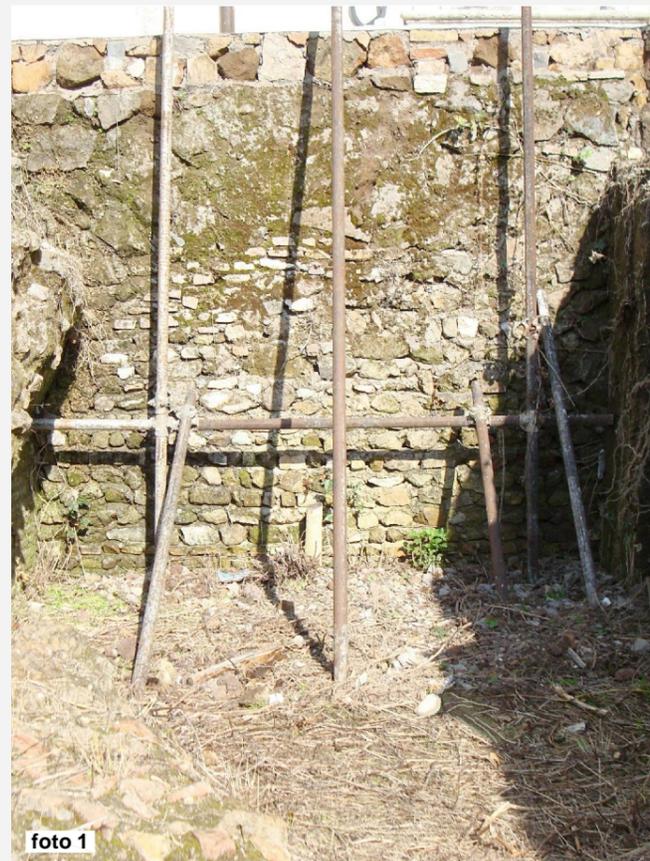
foto 1

La zona compresa tra i due muri è costituita dall'estradosso di una delle volte in conglomerato cementizio su cui insiste una gradonata, presumibilmente pertinente alle strutture del Tempio di Claudio. La zona in esame, corrispondente ad un tratto di volta in posizione di crollo.

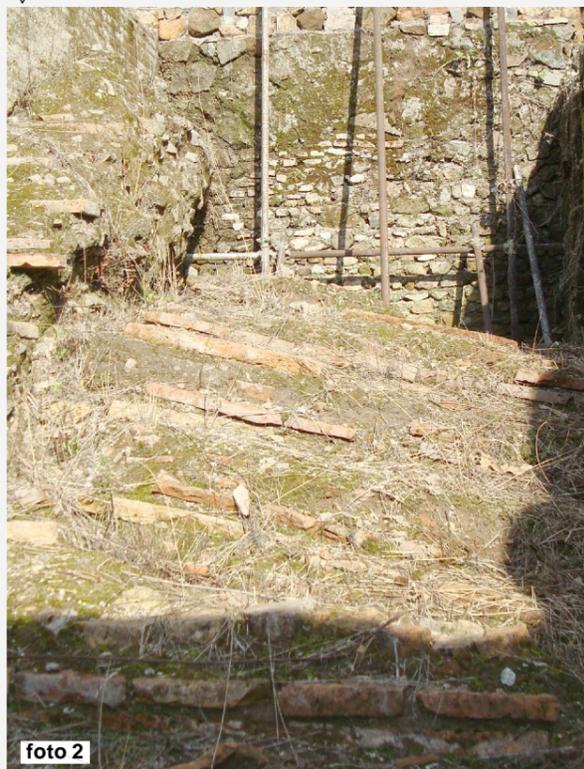
foto 2

Volta crollata

Tratti visibili dell'estradosso della volta: - Nucleo murario a vista con elementi in laterizio in situ costituenti l'ossatura della gradonata originaria. In adiacenza alla Casina del Salvi è visibile una porzione della volta in posizione di crollo e un lacerto in aderenza al muro 5. La posizione di tale crollo ha determinato la quota di progetto per il percorso di collegamento.

- Attacco biologico	100%
- Depositi superficiali incoerenti costituiti da frammenti di laterizio, materiale eterogeneo, foglie secche e terriccio.....	100%
- Disgregazione avanzata dei materiali costituenti gli strati superficiali	
Bipedali, laterizi.....	50%
Malta di allettamento.....	50%
Nuclei murari scoperti (strato più superficiale).....	100%
Fessurazioni a carico delle porzioni di cocciopesto, bipedali e laterizi.....	40%
Distacco di elementi in laterizio.....	30%
Disgregazione delle malte e dei materiali costituenti il nucleo murario con distacco di elementi e fessurazioni localizzate.....	60%
