Zone tra i Setti Murari - GRADONATA E ESTRADOSSI VOLTE

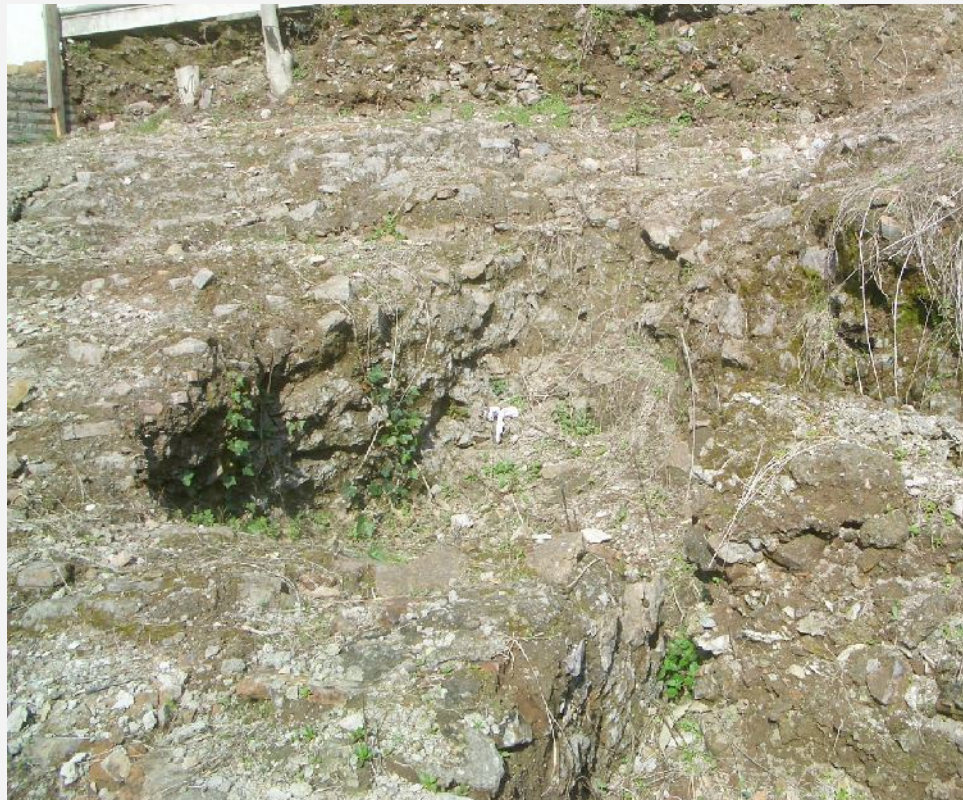
^ Attacco biologico e disgregazione delle malte e dei materiali costitutivi dei nuclei murari

- Pulitura meccanica e asportazione dei detriti, dei frammenti distaccati e dei depositi superficiali con recupero degli elementi (laterizi e scapoli di tufo) da riutilizzare

- Diserbo con idoneo prodotto biocida anche a mezzo di iniezioni per apparati radicali più consistenti
- Asportazione degli apparati radicali con le dovute cautele e risarcitura delle porzioni compromesse dalle radici

- Disinfestazione mediante trattamento biocida e successivo lavaggio con acqua a pressione adeguata e eventuale rifinitura della pulizia con mezzi meccanici tipo bisturi e raschetti

- Parziali risarciture, stuccature reintegrative a scopo di consolidamento e/o sostegno, di fessure e mancanze profonde, buchi e lacune, applicate nei conglomerati del nucleo murario

- Eventuale consolidamento dello strato corticale del nucleo di opus caementicium, per il ristabilimento della coesione mediante impregnazione per mezzo di pennelli o spruzzatori (per superfici pulverolente) con silicato di etile o altri prodotti idonei

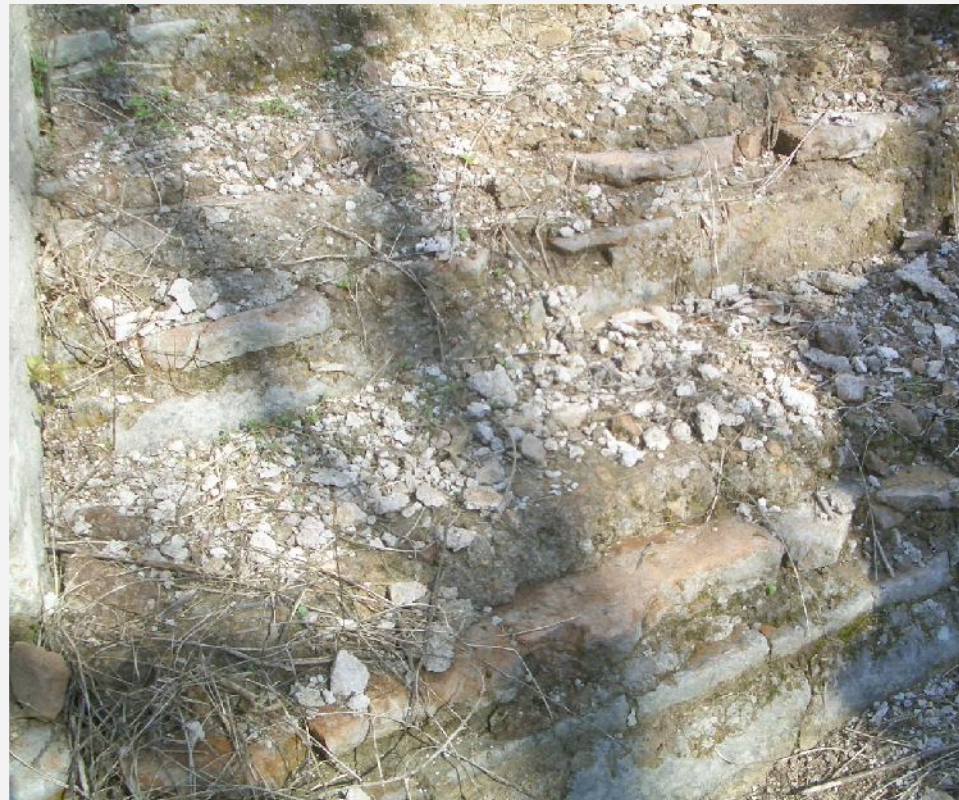
^ Disgregazione avanzata dello strato di finitura in cocchiopesto

Disgregazione delle malte e distacco dei laterizi

- Parziale ricostruzione dei gradini in opera laterizia con parte il materiale recuperato e parte con mattoni fatti a mano analoghi a quelli preesistenti

- Allettamento dei laterizi distaccati
- Stuccatura dei giunti
- Microstuccature dei laterizi fessurati e fratturati con riadesione delle parti distaccate da eseguirsi con malta idonea per proprietà meccanico/chimiche, per colorazione e granulometria

- Preconsolidamento delle parti in fase di distacco previa sigillatura dei bordi e delle fessure
- Devitalizzazione con biocida e successiva rimozione di muschi, licheni e strati algali, eseguito a mano con l'ausilio di bisturi e spazzole

- Consolidamento superficiale con silicato di etile fino a rifiuto e successiva protezione
- Consolidamento in profondità mediante iniezioni di apposito formulato a base di calce idraulica in corrispondenza delle zone di distacco

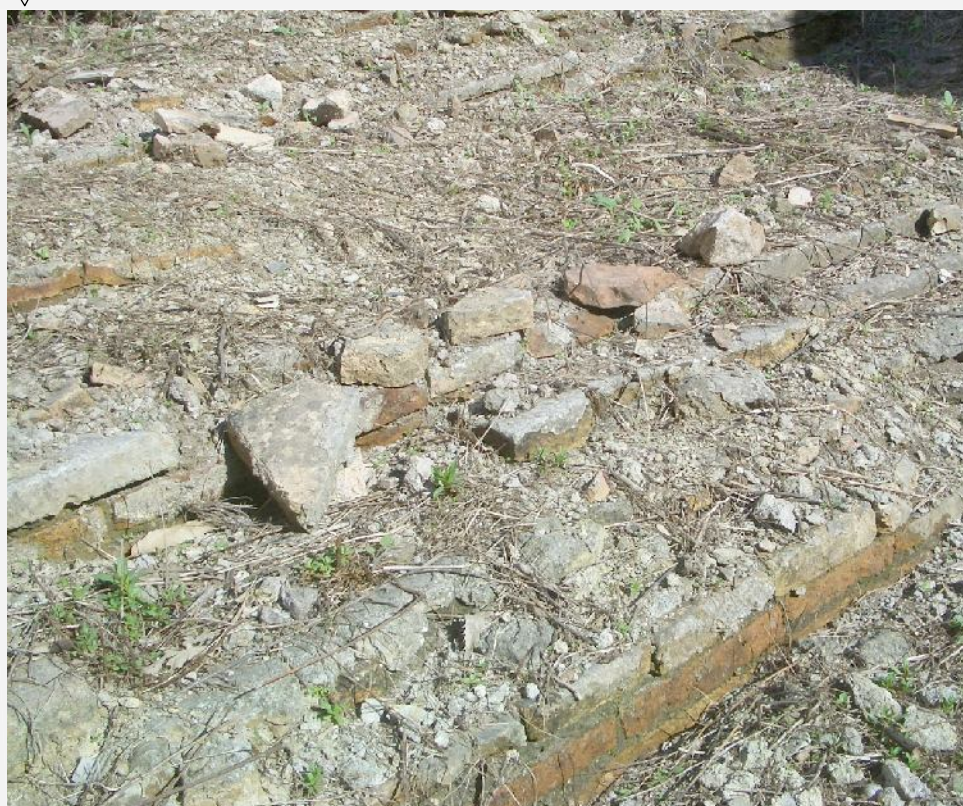
Fessurazioni del cocchiopesto
Fessurazioni e fratture dei bipedali

- Stuccature di crepe e fessurazioni anche di piccola entità con malte idonee
- Reintegrazione delle parti mancanti con cocchiopesto della stessa composizione dell'esistente realizzato anche con materiale di recupero
