Comune di Roma

il restauro della **fontana**  
delle **Tartarughe**  
in piazza Mattei

**Il restauro della fontana  
delle Tartarughe  
in piazza Mattei**

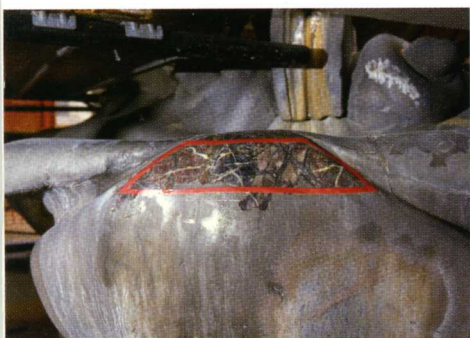
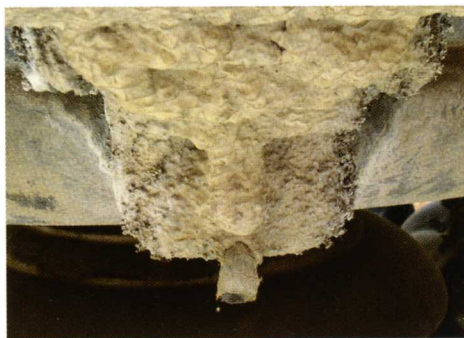
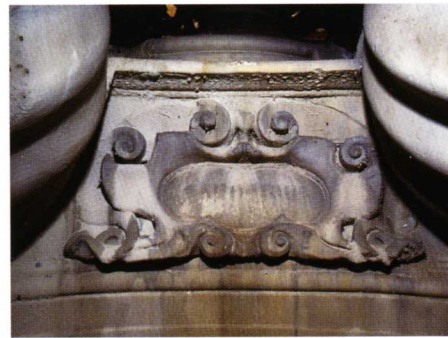
Un diffuso strato di calcare raggiungeva anche un consistente spessore alterando il modellato delle sculture e nascondendo completamente la policromia dei marmi (africano per le conchiglie, bigio antico per il catino superiore, pavonazzetto per il balaustro e marmo di Carrara per la base ed i cartigli).

Le sculture in bronzo mostravano depositi grigiastri in corrisponden-

za delle incrostazioni calcaree generate dagli schizzi diretti ed indiretti dell'acqua. Le zone non interessate da questo fenomeno evidenziavano una diffusa patina verde, dovuta all'aggressione degli agenti ambientali sul bronzo.

- ▲ Incrostazioni di calcare sul volto dell'efebo in direzione di via dei Funari
- ▲ Tassello di pulitura su una conchiglia in marmo africano
- ▲ Particolare di un putto del catino superiore
- ▲ Gli effetti delle incrostazioni su uno dei cartigli
- ▶ Stato di conservazione dei due efebi in direzione di via dei Falegnami e via della Reginella

Le operazioni di pulitura del bronzo sono state eseguite con mezzi meccanici di precisione e l'ausilio localizzato di impacchi chimici. Si è quindi proceduto ad un trattamento di inibizione della corrosione volto a contrastare l'aggressione esercitata sul metallo dagli agenti inquinanti presenti nell'aria e combinati con l'acqua che hanno generato un tipo di corrosione puntiforme denominata "pitting". Particolare cura è stata data alla protezione delle superfici con l'uso di prodotti differenziati passati in più mani.

Per i marmi, la rimozione degli strati di calcare più spessi e superficiali, ha rivelato sulle conchiglie e sulla base in marmo bianco la presenza di un ultimo strato tenace ed aderente alla superficie del marmo stesso che ha comportato un delicato intervento di rimozione.

La pulitura ha rimesso in luce i segni di passati interventi di restauro e tassellature dei marmi, insieme allo smontaggio di alcuni elementi sul retro delle conchiglie, connessi con il passaggio dell'impianto idrico. Si è proceduto quindi all'asportazione delle stuccature inidonee o decoese ed al loro rifacimento con

malte idonee per granulometria e colorazione. Anche sui marmi si è curato in modo particolare il trattamento di protezione effettuato con la sovrapposizione di due diversi prodotti al fine di creare uno strato di sacrificio che possa facilitare futuri interventi di manutenzione.

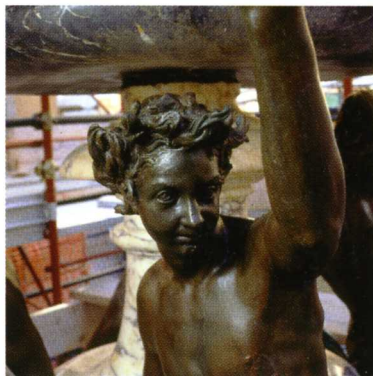
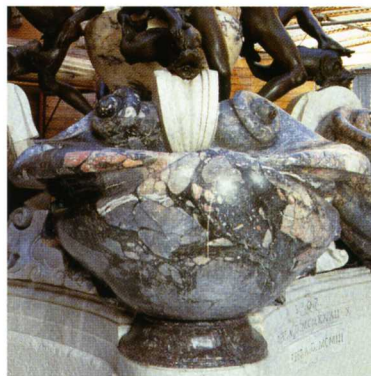
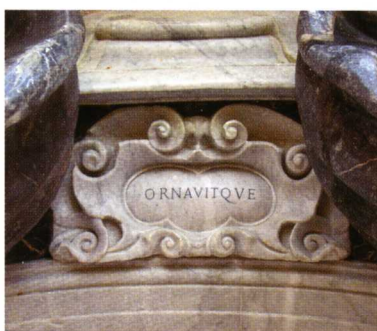
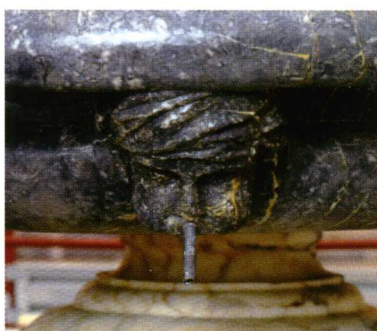
- ▲ L'efebo in direzione di via dei Funari
- ▲ Il marmo delle conchiglie a fine restauro
- ◄ Il cartiglio con l'iscrizione del restauro di papa Alessandro VII
- ◄ Putto del catino superiore
- ▼ Gli efebi in direzione di via dei Falegnami e via della Reginella a restauro ultimato

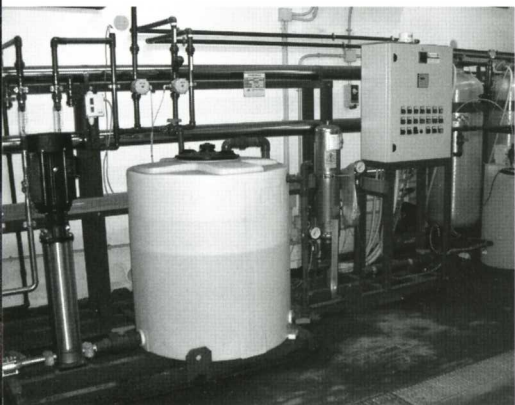
▲ Impianto di trattamento delle acque della fontana  
▼ Incisione di Giovan Battista Falda (1684)

Precedentemente all'attuale intervento di restauro e quale presupposto indispensabile al fine di garantirne l'esito e la durata nel tempo, nel 2003, si è provveduto a rinnovare completamente l'impianto di ricircolo e trattamento delle acque della fontana. La complessa struttura tecnologica, basata sull'utilizzo di resine a scambio ionico e sull'osmosi inversa, provvede a trattare l'acqua secondo parametri che ne regolano le caratteristiche affi-

ché non risulti né incrostante né aggressiva nei confronti dei marmi e dei bronzi della fontana. Tuttavia, il buon funzionamento del delicato sistema è affidato anche al senso civico di visitatori e residenti della zona, poiché, essendo un impianto a circuito chiuso, qualsiasi materiale estraneo (liquido o solido) gettato nelle vasche può alterare i valori ottimali del trattamento e compromettere la conservazione della fontana.
