DETTAGLIO PIANTA QUOTA 37,32 SCALA 1:100

MURO - 8 -

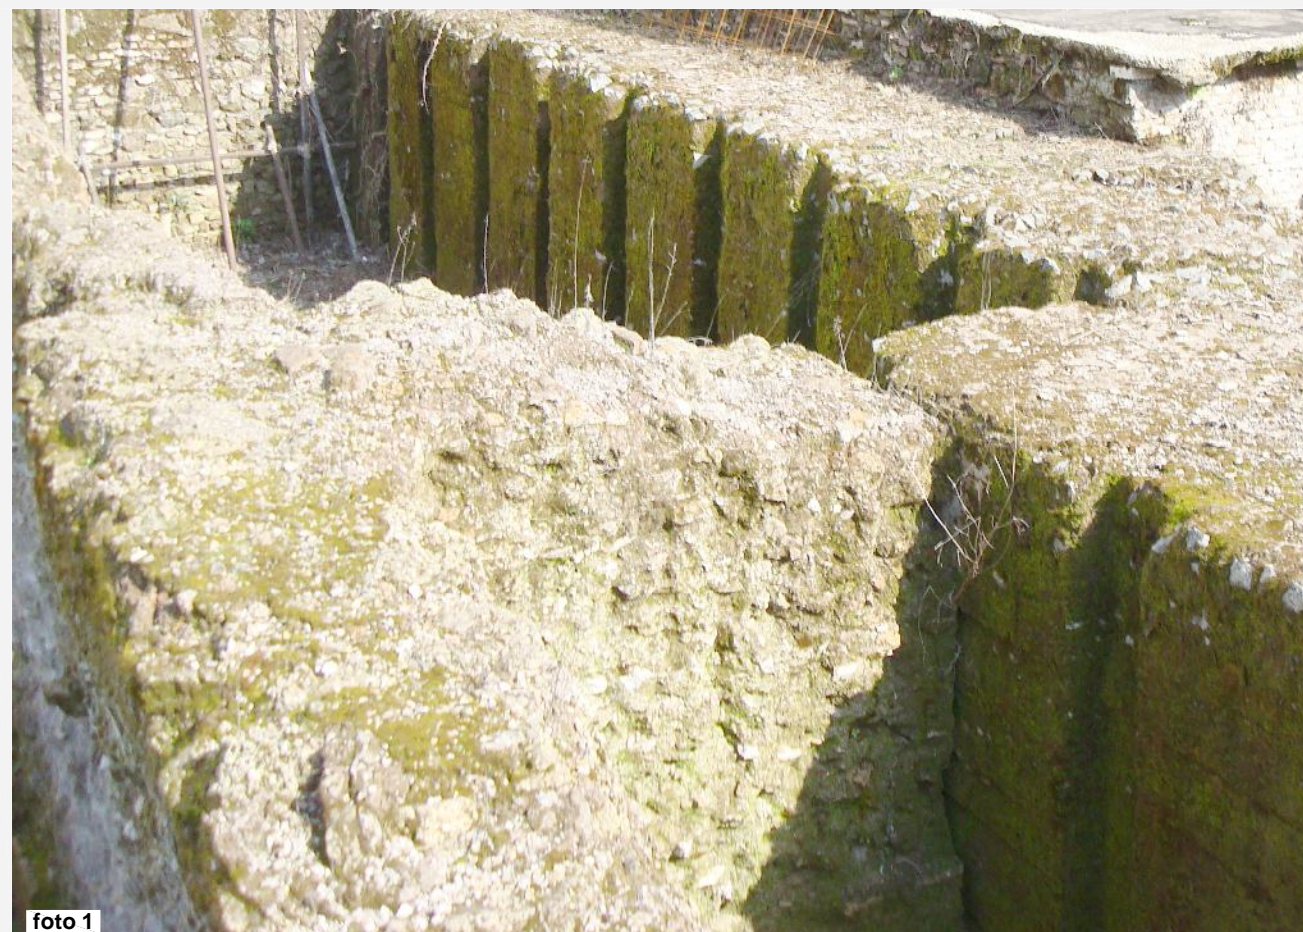
foto 1

- Fronte a) - e Fronte b) - Porzione visibile e Sommità**
- Attacco biologico diffuso interessa l'intera superficie.....100%
 - Depositi superficiali incoerenti.....100%
 - Disgregazione della malta con possibile distacco degli elementi in laterizio.....20%
 - Distacco di frammenti dei materiali costituenti il nucleo.....10%
 - Distacco di elementi in laterizio della cortina in sommità.....10%
 - Fessurazioni
 - Lievi fessurazioni a carico di rari elementi in laterizio.....1%

- Fronte a) - h media = I =**
- Fronte b) porzione visibile - h media = I =**
- Sommità mq.....**
- Trattamento biocida e successivo lavaggio con acqua a pressione adeguata

- Pulitura meccanica, eventuale rifinitura della pulitura con mezzi meccanici
 - Asportazione dei frammenti in fase di distacco con cernita e recupero del materiale da riutilizzare

- Risarciture, stuccature reintegrative a scopo di consolidamento e/o sostegno, di fessure e mancanze profonde, buchi e lacune con materiale analogo all'originario

- Stuccature reintegrative dell'apparecchio murario e di sigillatura dei giunti: da eseguirsi con malte idonee per proprietà meccanico/chimiche, per colorazione e granulometria

- Microstuccature con malte idonee nelle fessure e fratture, ove necessario
- Sommità**
- Trattamento biocida e successivo lavaggio con acqua a pressione adeguata

- Pulitura meccanica e asportazione dei frammenti in fase di distacco con cernita e recupero dei laterizi originali e degli scapoli di tufo da riutilizzare

- Risarciture parziali e stuccature della muratura in sommità con allettamento di elementi smossi e/o distaccati dall'apparecchio murario, tipo caementa o elementi di cortina
