MATERIALI COSTITUTIVI

STATO DI CONSERVAZIONE

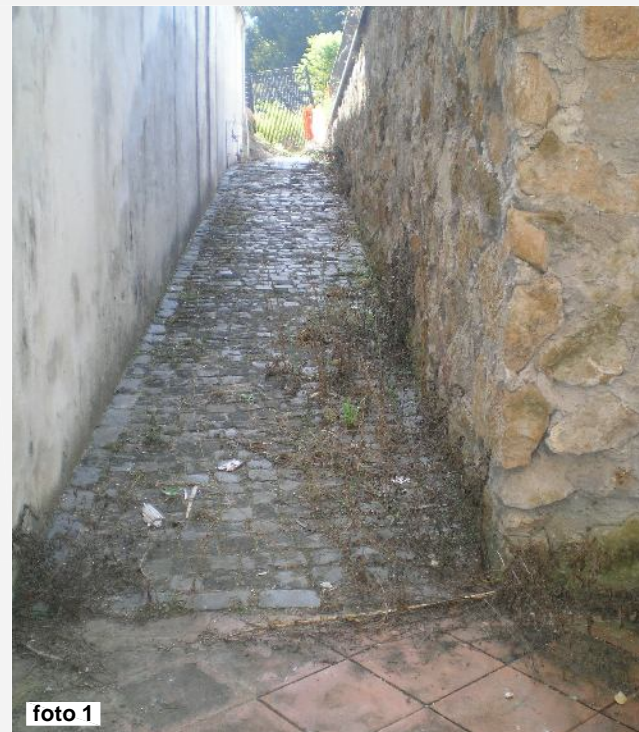
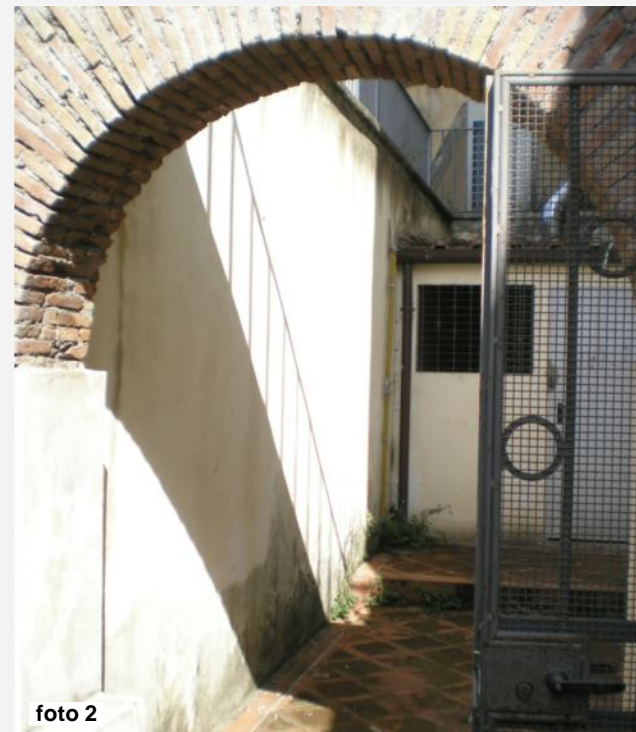
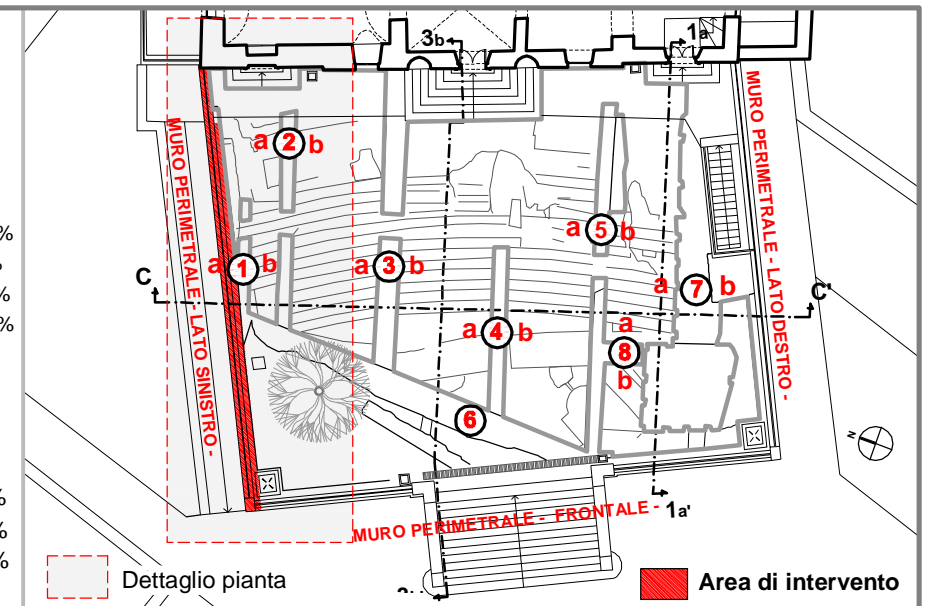
- Pavimentazione rampa in in sanpietrini e Pavimentazione cortiletto terminale in cotto
 - Attacco biologico generalizzato, muschi licheni e vegetazione superiore100%
 - Depositi superficiali incoerenti100%
- Muro di contenimento laterale in pezzame di tufo
 - Attacco biologico generalizzato, muschi licheni e vegetazione superiore100%
 - Depositi superficiali incoerenti100%
- Muri perimetrali cortiletto intonacati
 - Intonaco degradato con fessurazioni e rigonfiamenti localizzati e distacchi.....10%
 - Patina scura attribuibile ad attacco biologico.....30%
- Ghiera in laterizio
 - Depositi superficiali incoerenti100%
- Infissi e grate in ferro
 - Lieve ossidazione.....50%

- Diserbo trattamento biocida e successivo lavaggio con acqua a pressione adeguata , pulitura meccanica di tutte le pavimentazioni e del muro in pezzame di tufo
- Trattamento biocida e successivo lavaggio con acqua a pressione adeguata dei muri perimetrali del cortiletto.
- Rimozione delle parti di intonaco in fase di distacco dei muri perimetrali del cortiletto
- Risarciture e riprese localizzate dell'intonaco, rasatura e tinteggiatura dei muri perimetrali del cortiletto.
- Pulitura meccanica della ghiera in laterizio
- Carteggiatura, trattamento antiruggine e tinteggiatura delle parti in ferro

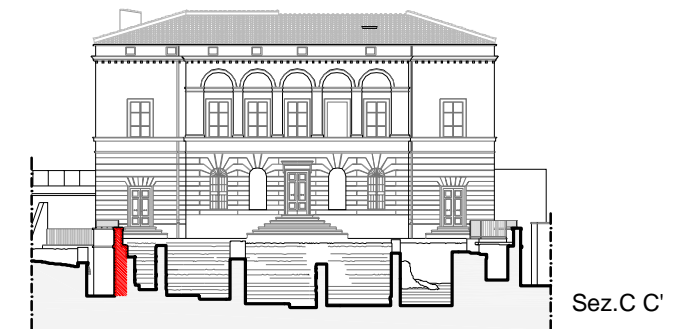
MURO PERIMETRALE - LATO SINISTROFRONTE ESTERNO

- Intonaco degradato con fessurazioni e rigonfiamenti localizzati e distacchi.....20%
- Patina scura attribuibile ad attacco biologico50%
- La copertina in travertino presenta il bordo scheggiato con porzioni di materiale mancanti.....30%
- Il parapetto in ferro è in discreto stato di conservazione

- Trattamento biocida e pulitura meccanica.
- Rimozione delle parti di intonaco in fase di distacco
- Risarciture e riprese localizzate dell'intonaco, rasatura e tinteggiatura.
- Revisione della copertina in travertino con riadesione delle eventuali parti distaccate e sostituzione parziale.
- Carteggiatura, trattamento antiruggine e tinteggiatura del parapetto in ferro.
