MURO - 6 -

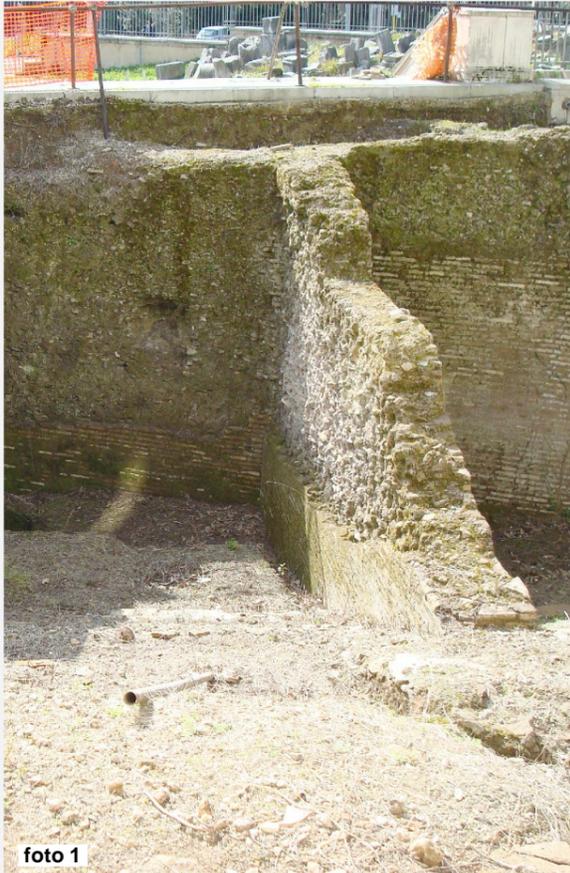
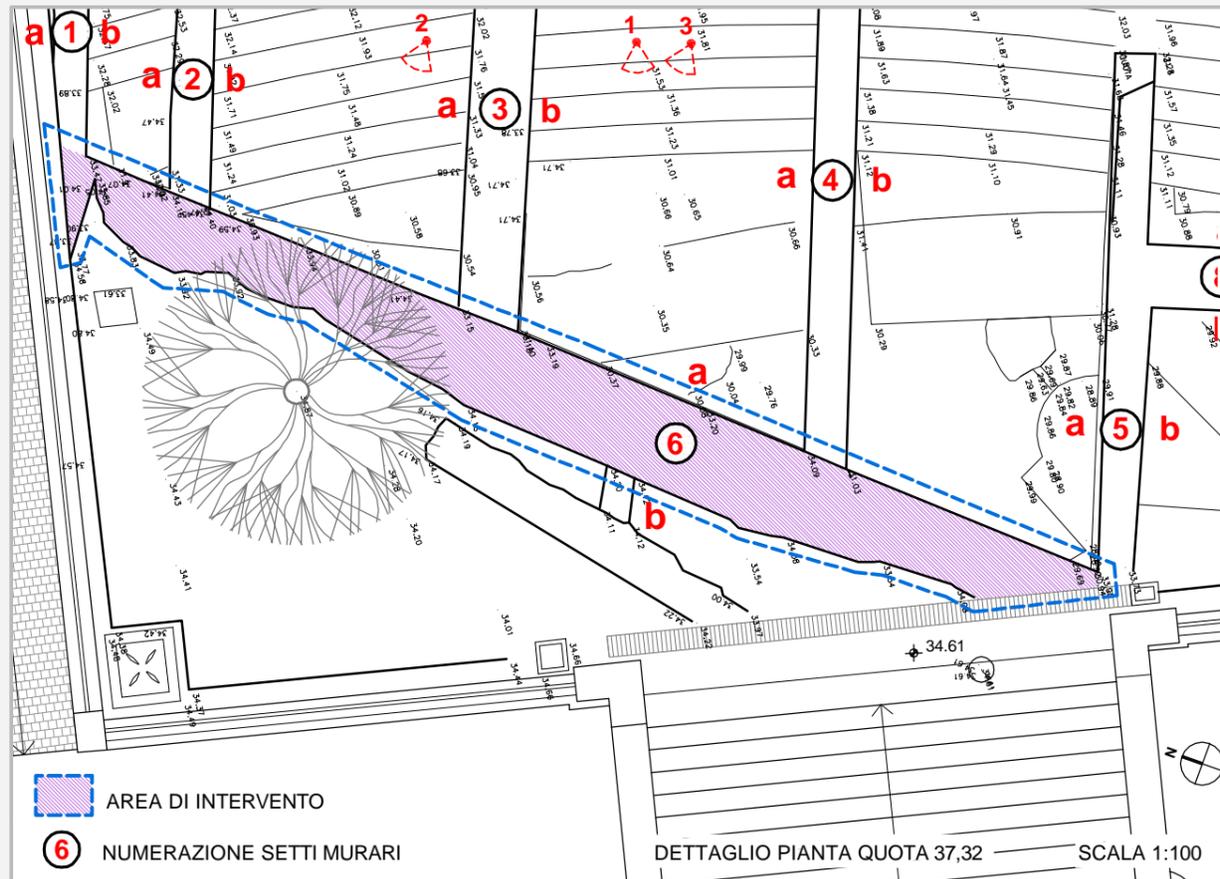
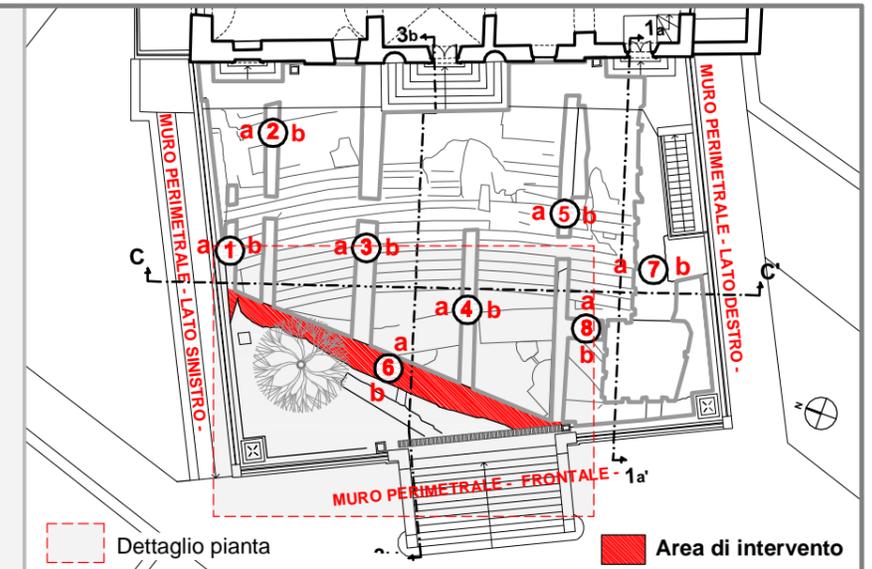
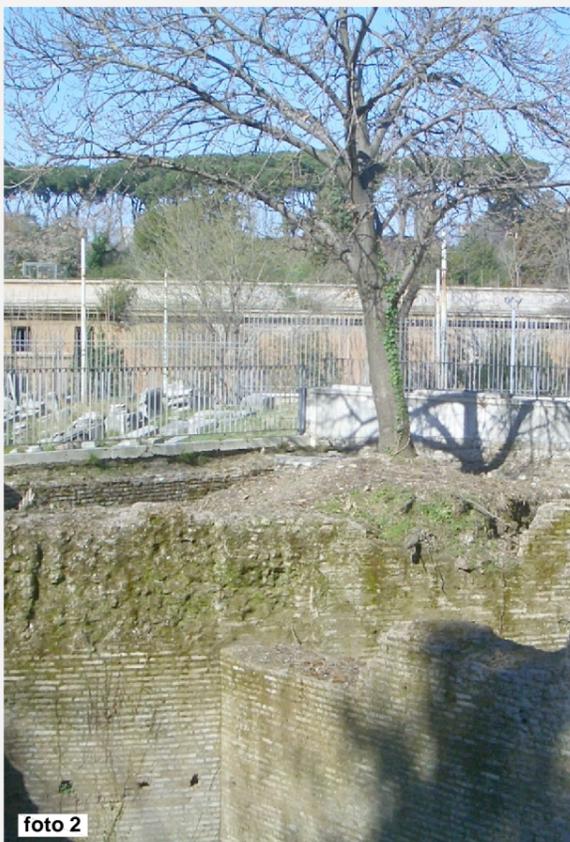
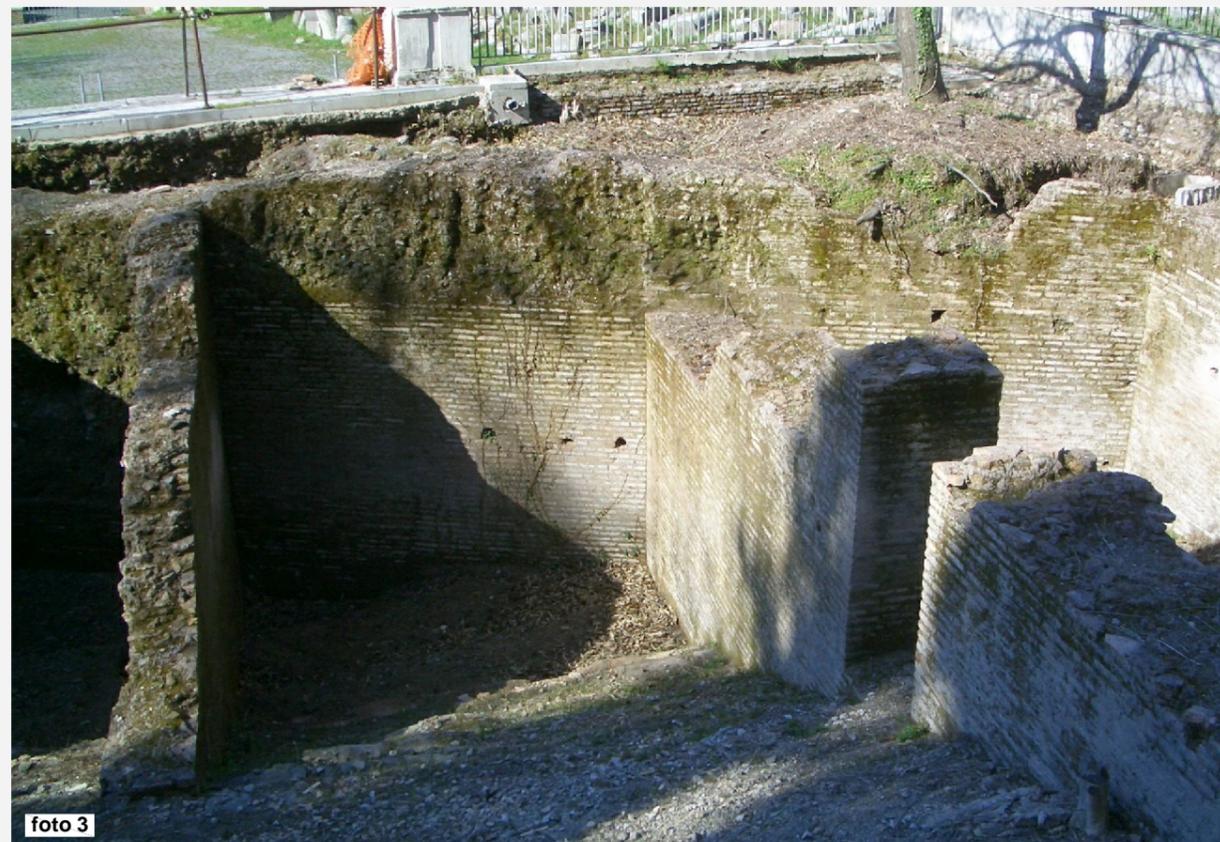
MATERIALI COSTITUTIVI

Fronte a)

- Parte sup. - Nucleo murario a vista a causa della mancanza completa del paramento (della superficie totale).....100%
- Opera laterizia porzione tra muro -1- e muro -2-.....20%
- Parte inf. - Opera laterizia originale (della superficie totale).....75%

Fronte b)

- Quasi totalmente interrato - visibile solo una porzione della parte superiore corrispondente indicativamente alla cresta muraria

Sommità

- Mattoni di tipo triangolare (opera laterizia) pertinenti alla muratura romana originale.....5%
- Nucleo murario a vista.....95%

STATO DI CONSERVAZIONE

- Parte sup. - Attacco biologico diffuso interessa l'intera superficie.....100%
- Depositi superficiali incoerenti.....100%
- Disgregazione della malta.....70%
- Distacco di frammenti dei materiali costituenti il nucleo.....10%
- Fessurazioni e distacco di elementi della cortina e del nucleo murario causati dalle radici di un albero

- Parte inf.

- Attacco biologico diffuso sull'intero paramento.....100%
- Depositi superficiali incoerenti.....100%
- Disgregazione della malta nella parte superiore della cortina (dell'intera superficie della cortina).....10%
- Lievi fessurazioni a carico di rari elementi in laterizio.....1%

- Attacco biologico diffuso. Disgregazione delle malte di allettamento dei laterizi e dei caementa del nucleo distaccati o a rischio di distacco.....90%
