Sup.=      l =      h media =  
 DETTAGLIO PIANTA QUOTA 37,32      SCALA 1:100

**MURO PERIMETRALE - LATO DESTRO FRONTE ESTERNO**

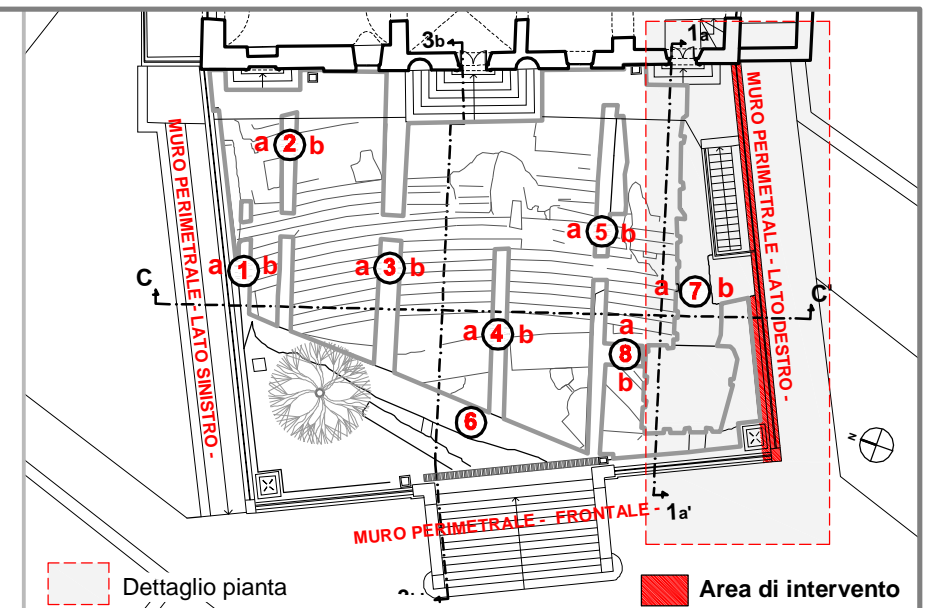
**MURO PERIMETRALE DESTRO**    h media = m 3.30    l = m 17.00  
 - Muro intonacato su cui si imposta il parapetto in ferro pertinente alla sistemazione preesistente.....100%  
 Copertina in travertino  
 Parapetto in ferro    h = m 0,45

- Intonaco degradato con fessurazioni e rigonfiamenti localizzati e distacchi.....20%  
 Patina scura attribuibile ad attacco biologico .....100%  
 La copertina in travertino e la cornice marcapiano presentano il bordo scheggiato con porzioni di materiale mancanti.....50%  
 Il parapetto in ferro è in discreto stato di conservazione

- Trattamento biocida e successivo lavaggio con acqua a pressione adeguata, pulitura meccanica.
- Rimozione delle parti di intonaco in fase di distacco, risarciture e riprese localizzate, rasatura e tinteggiatura.
- Pulitura e revisione della copertina in travertino e della cornice marcapiano con sostituzione parziale.
- Carteggiatura, trattamento antiruggine e tinteggiatura del parapetto in ferro.
