DETTAGLIO PIANTA QUOTA 37,32 SCALA 1:100

AREA DI INTERVENTO 5

**MURO - 5 -**

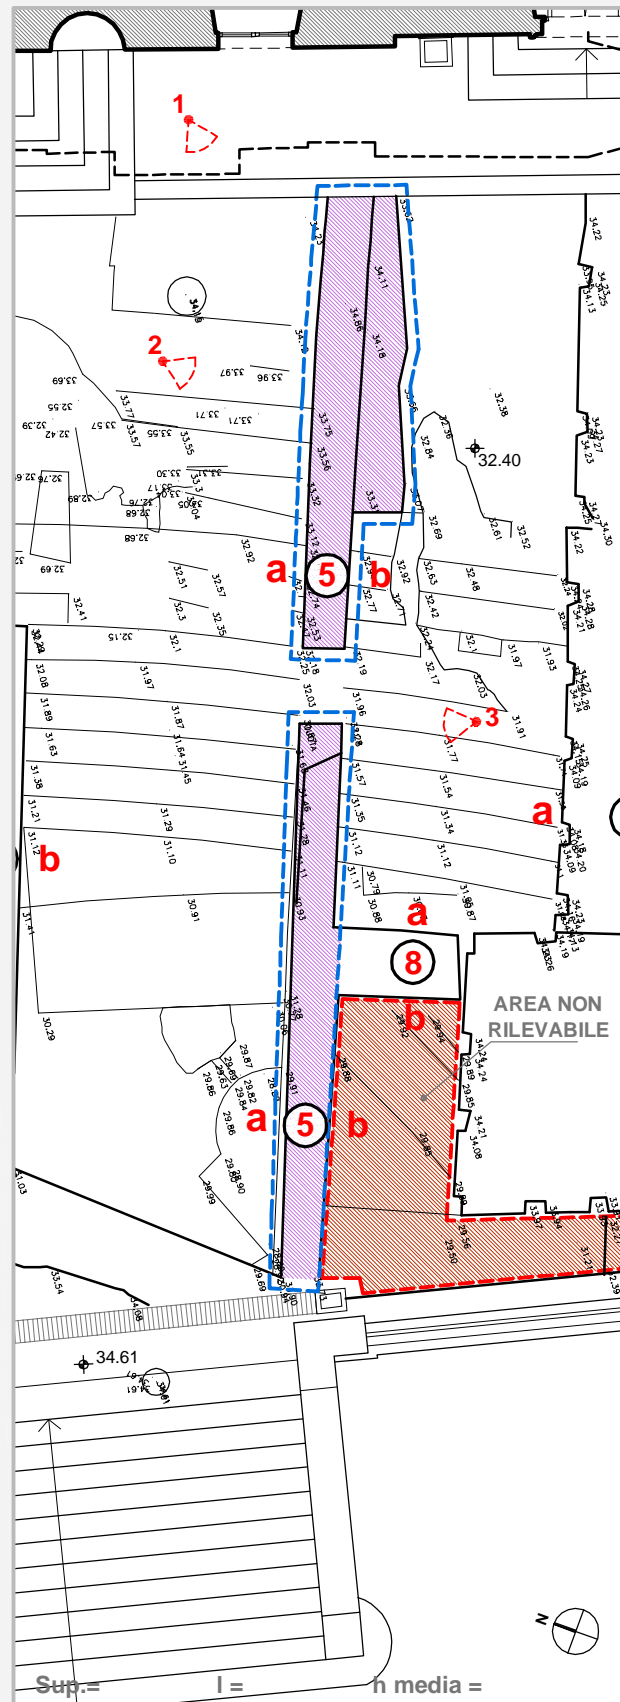
NUMERAZIONE SETTI MURARI 5

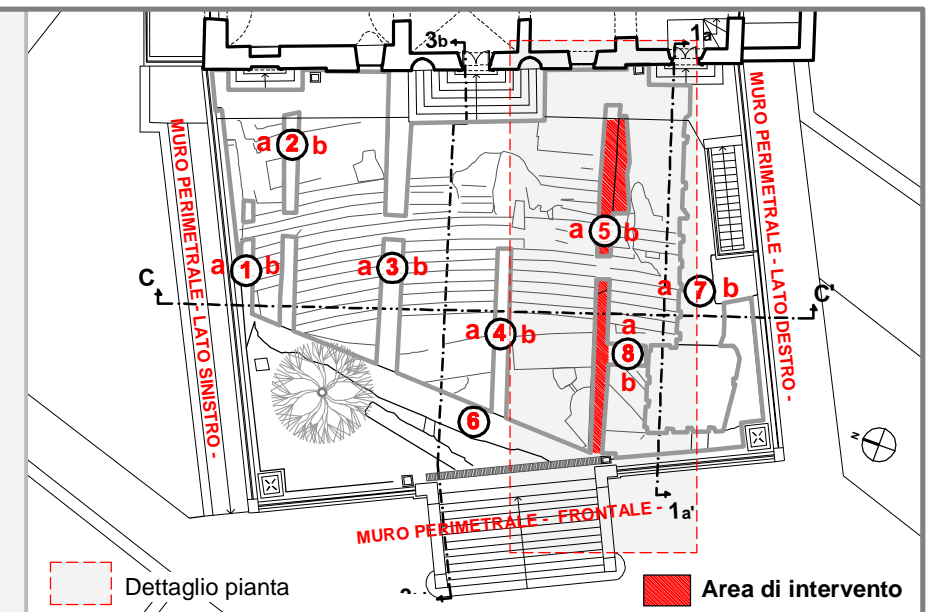
Dettaglio pianta   Area di intervento

- Fronte a)**
- Tratto a.1 - Nucleo murario a vista a causa della mancanza completa del paramento.....100%
  - Tratto a.2 - Nucleo murario a vista a causa della mancanza completa del paramento.....80%
  - Opera laterizia.....20%
- Fronte b)**
- Opera laterizia originale.....100%
- Sommità**
- Mattoni di tipo triangolare (opera laterizia) pertinenti alla muratura romana originale.....15%
  - Nucleo murario a vista.....85%

- Fronte a)**
- Attacco biologico diffuso interessa l'intera superficie.....100%
  - Depositi superficiali incoerenti.....100%
  - Disgregazione della malta.....80%
  - Distacco di frammenti dei materiali costituenti il nucleo.....10%
- Fronte b)**
- Attacco biologico diffuso sull'intero paramento.....100%
  - Depositi superficiali incoerenti.....100%
  - Disgregazione della malta nella parte superiore della cortina (dell'intera superficie).....10%
  - Lievi fessurazioni a carico di rari elementi in laterizio.....1%

- Sommità**
- Attacco biologico diffuso. Disgregazione e polverizzazione della malta di alettamento dei laterizi e dei caementa del nucleo che si presentano in parte distaccati o in fase di distacco.....90%

**Nota:** L'ultimo tratto del fronte -b- (ovest) è rilevabile solo a distanza. E' visibile un paramento in opera laterizia analogo alla parte di muro rilevata a distanza ravvicinata. I fenomeni di degrado sono solo ipotizzabili in analogia con quanto rilevato sulla restante porzione del paramento
