DETTAGLIO PIANTA QUOTA 37,32 SCALA 1:100

NUMERAZIONE SETTI MURARI

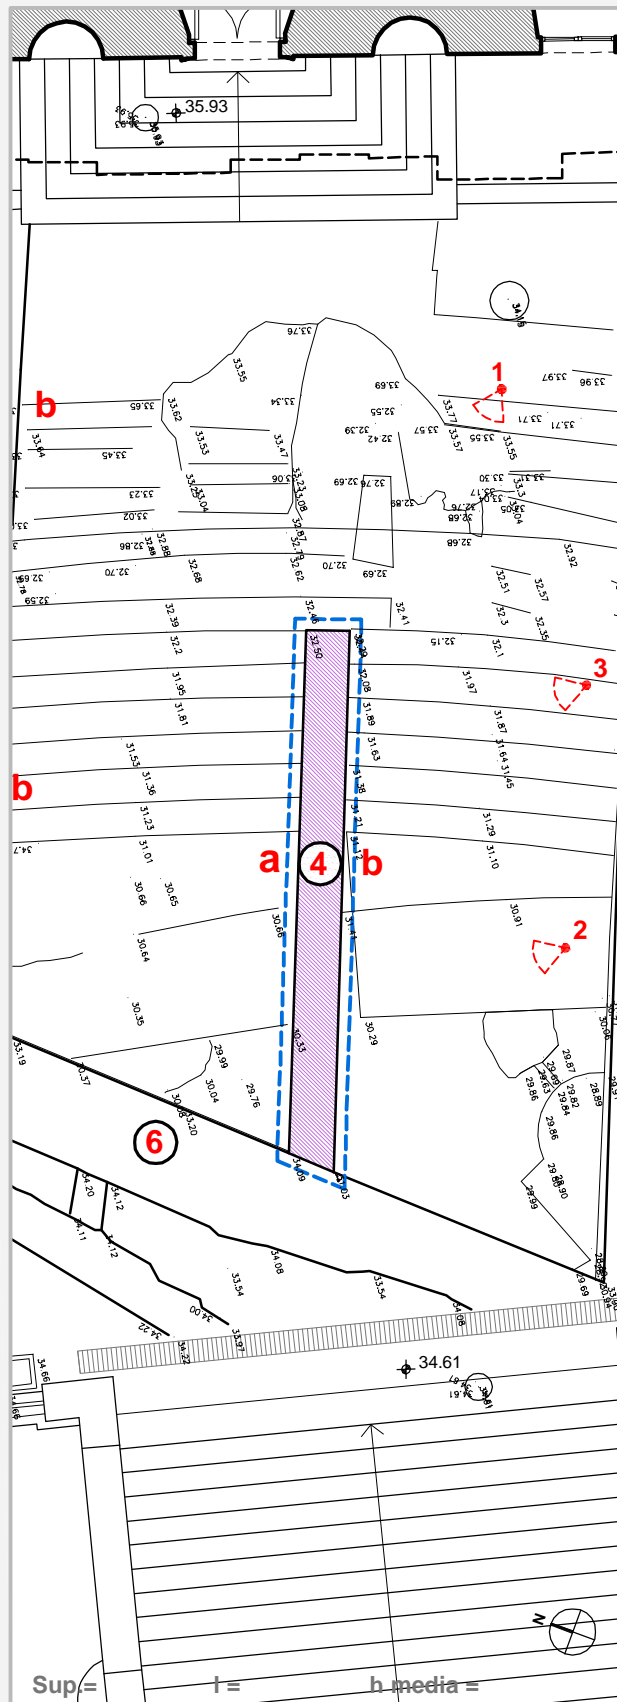
AREA DI INTERVENTO

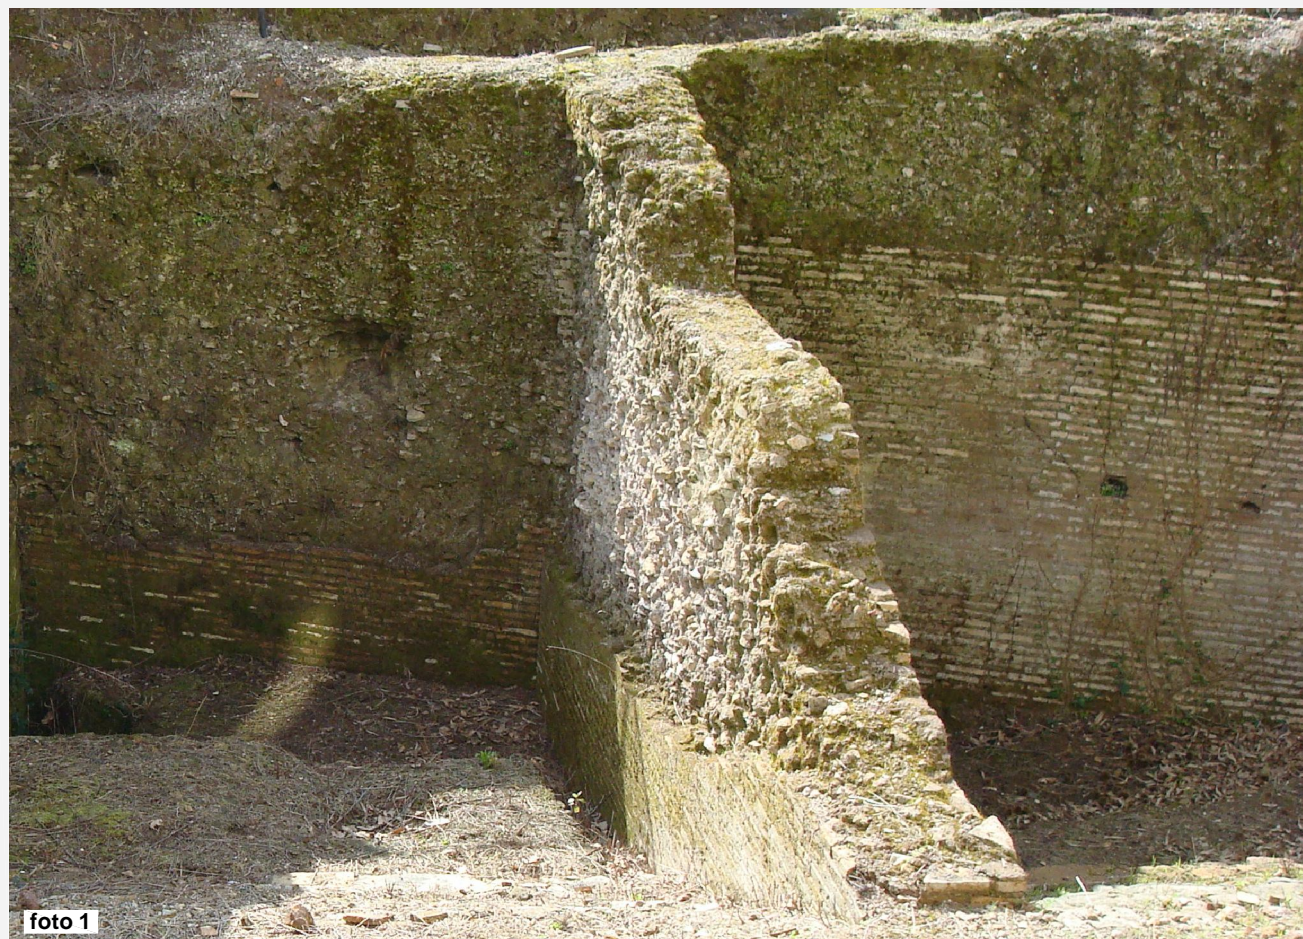
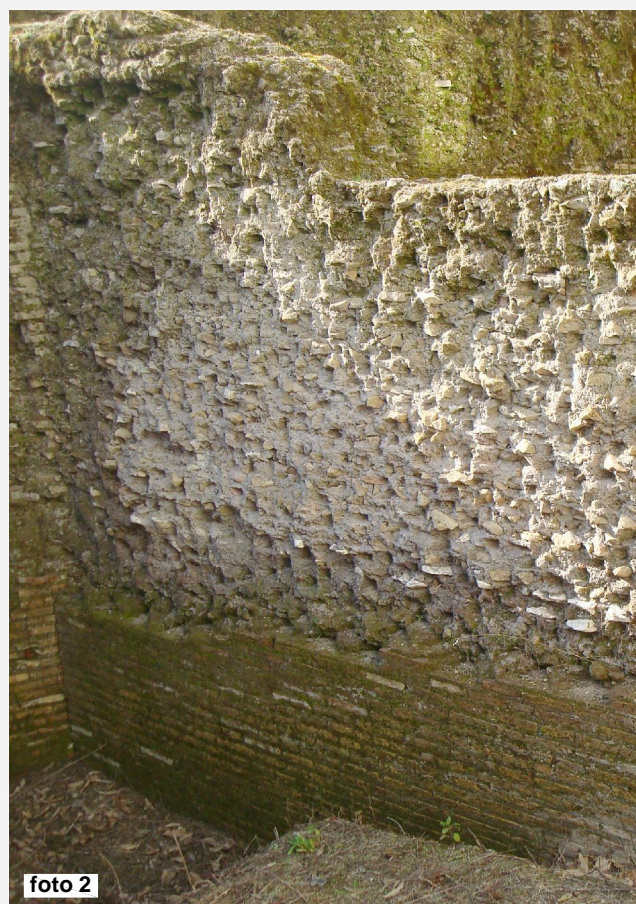
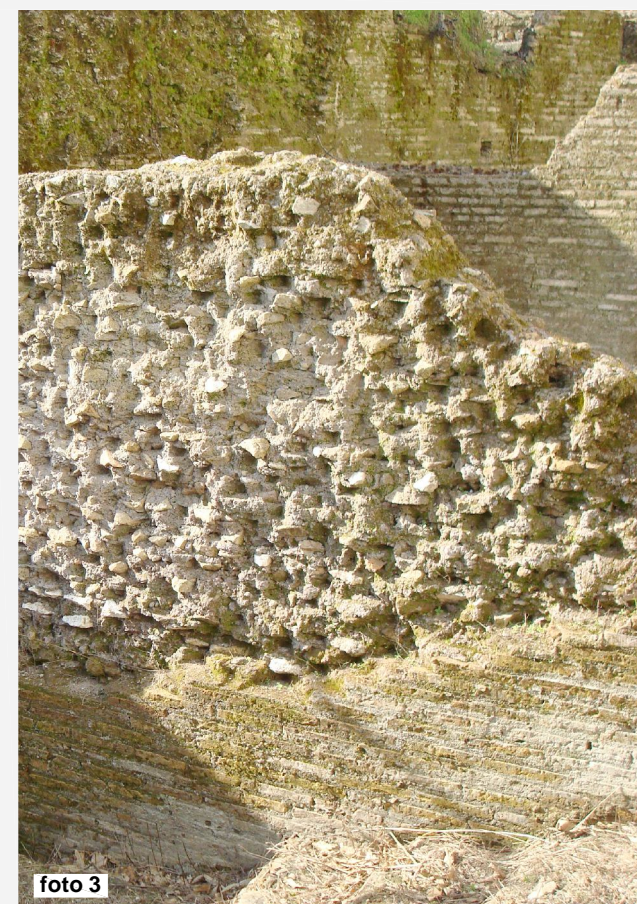
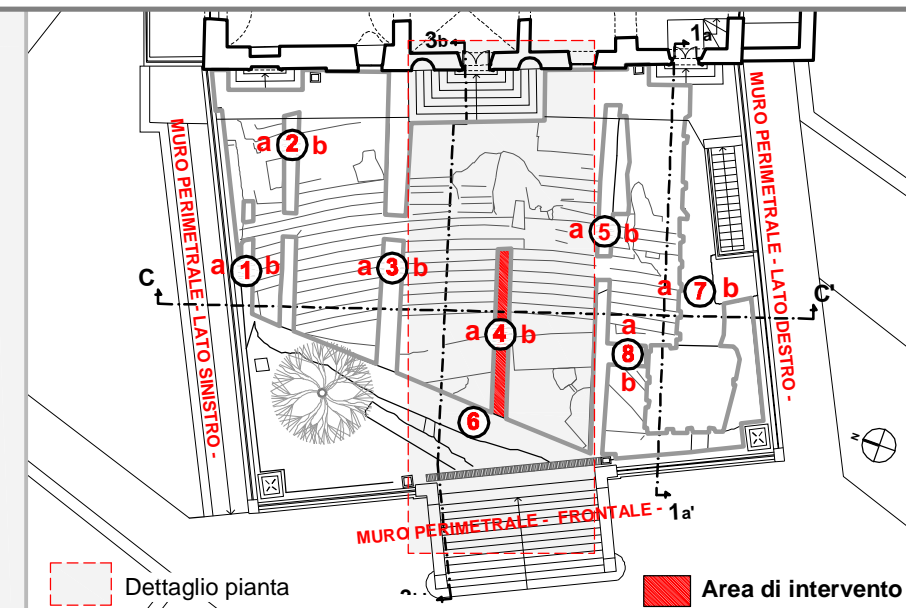
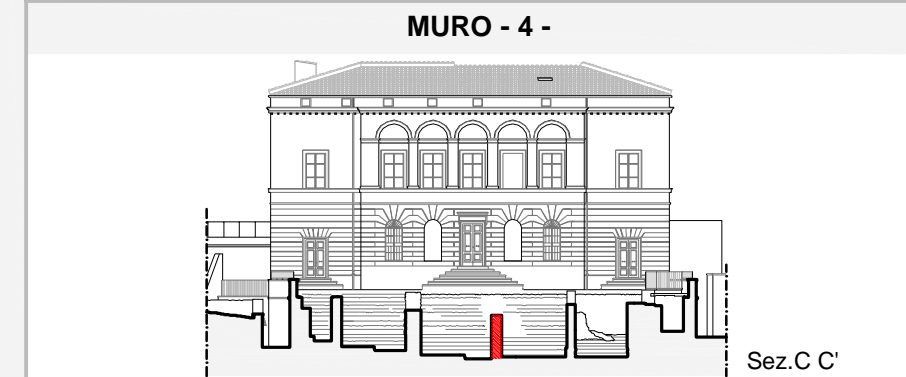
- Tratto a.1 - Nucleo murario a vista a causa della mancanza completa del paramento.....100%
- Tratto a.2 - Opera laterizia .....100%

- Nucleo murario a vista a causa della mancanza del paramento.....60%
- Opera laterizia originale.....40%

- Mattoni di tipo triangolare (opera laterizia) pertinenti alla muratura romana originale.....25%
- Nucleo murario a vista.....75%

- Attacco biologico diffuso sull'intero paramento.....100%
- Depositi superficiali incoerenti.....100%
- Disgregazione della malta nella parte superiore (dell'intera superficie).....10%
- Lievi fessurazioni a carico di rari elementi in laterizio.....2%

- Attacco biologico diffuso sull'intero paramento.....100%
- Depositi superficiali incoerenti.....100%
- Disgregazione della malta e dei materiali costituenti il nucleo con distacco di frammenti.....80%
- Disgregazione della malta nella parte superiore della cortina (dell'intera superficie).....10%
- Lievi fessurazioni a carico di rari elementi in laterizio.....1%

- Attacco biologico diffuso. Depositi superficiali incoerenti. Disgregazione e polverizzazione della malta di allettamento dei laterizi e dei caementa del nucleo che si presentano in parte distaccati o in fase di distacco.....100%
