MURO - 3 -

MATERIALI COSTITUTIVI

STATO DI CONSERVAZIONE

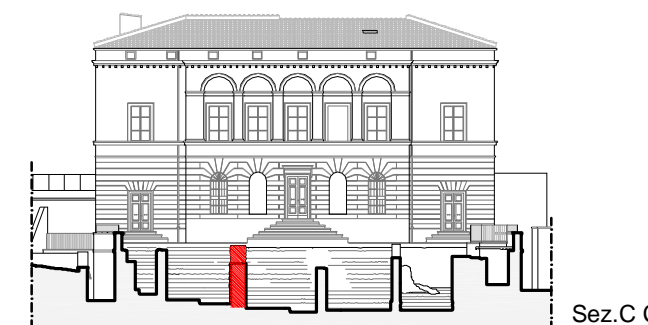
Sez. C C'

Fronte a)	
- Tratto a.1 - Opera laterizia originale.....	100%
- Tratto a.2 - Opera laterizia originale.....	100%
Fronte b)	
- Tratto a.1 - Opera laterizia originale.....	100%
- Tratto a.2 - Opera laterizia originale.....	100%
Sommità	
- Mattoni di tipo triangolare (opera laterizia) pertinenti alla muratura romana originale.....	50%
- Nucleo murario a vista.....	50%

Fronte a)	
- Attacco biologico diffuso sull'intero paramento.....	100%
- Depositi superficiali incoerenti.....	100%
- Disgregazione della malta nella parte superiore (dell'intera superficie).....	10%
- Lievi fessurazioni a carico di rari elementi in laterizio.....	2%
Fronte b)	
- Attacco biologico diffuso sull'intero paramento.....	100%
- Depositi superficiali incoerenti.....	100%
- Disgregazione della malta nella parte superiore (dell'intera superficie).....	10%
- Lievi fessurazioni a carico di rari elementi in laterizio.....	2%
Sommità	
- Attacco biologico diffuso. Depositi superficiali incoerenti. Disgregazione e polverizzazione della malta di allettamento dei laterizi e dei caementa del nucleo che si presentano in parte distaccati o in fase di distacco.....	100%
