Sup.= I = h media =
 DETTAGLIO PIANTA QUOTA 37,32 SCALA 1:100

MURO - 1 -

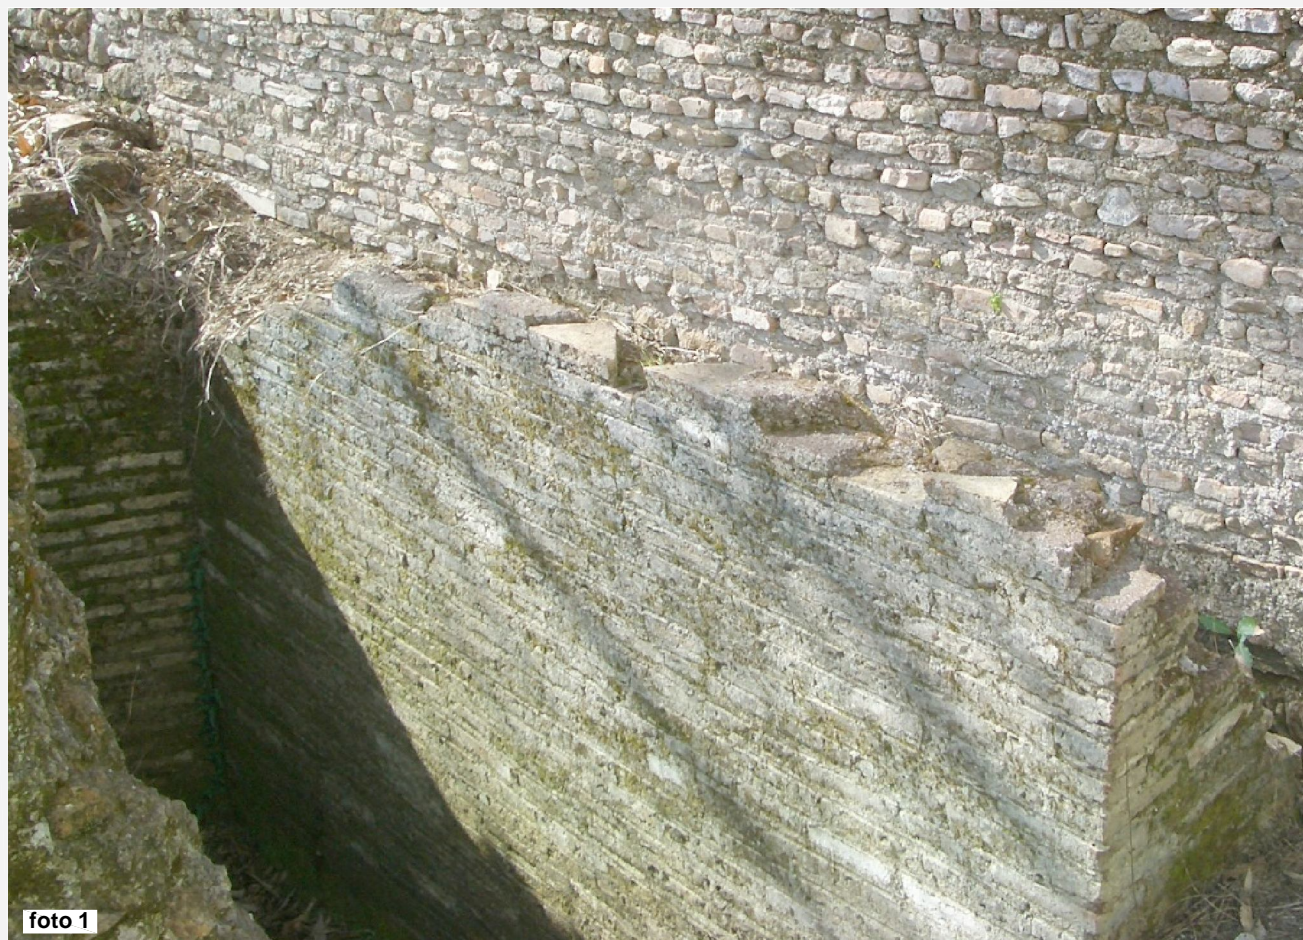
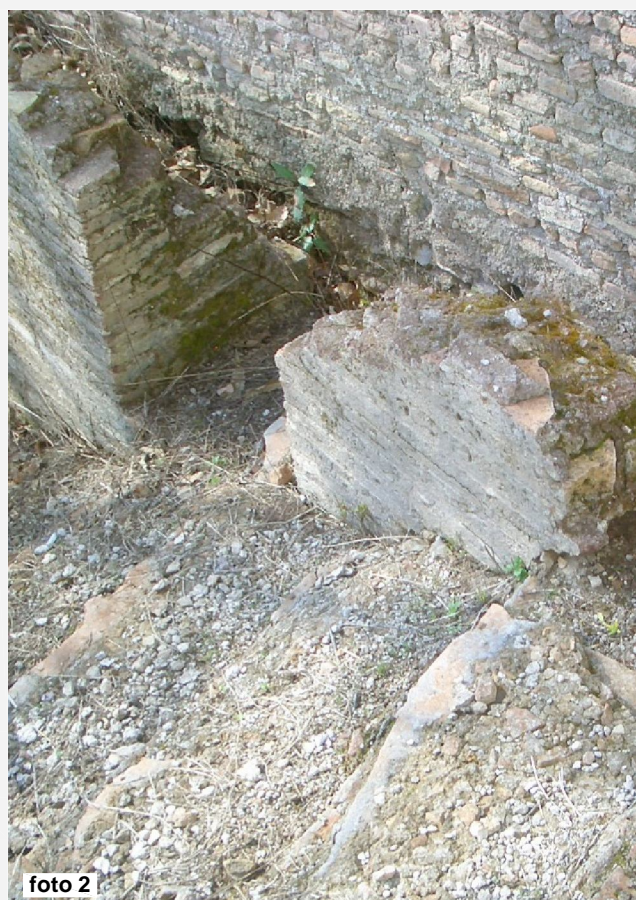
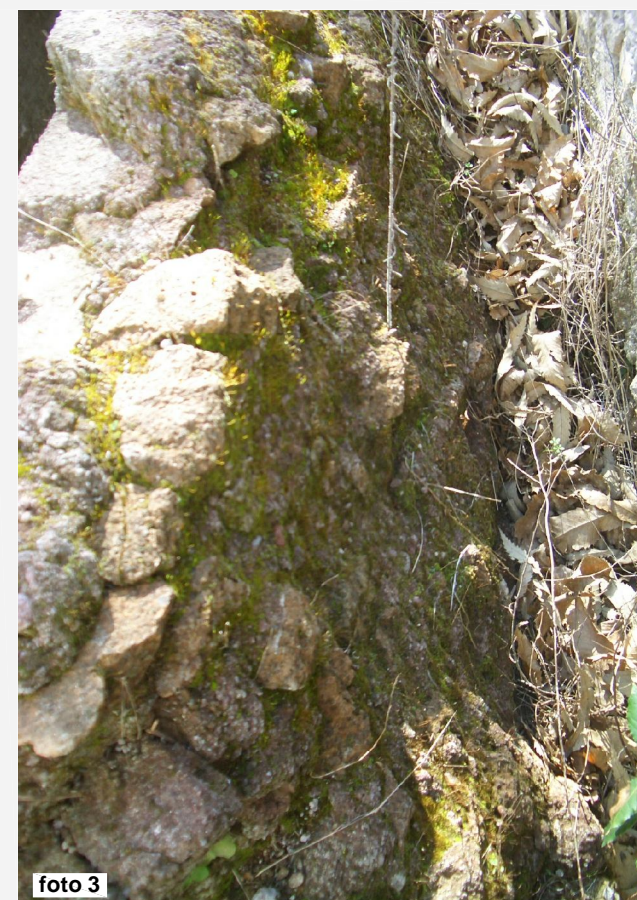
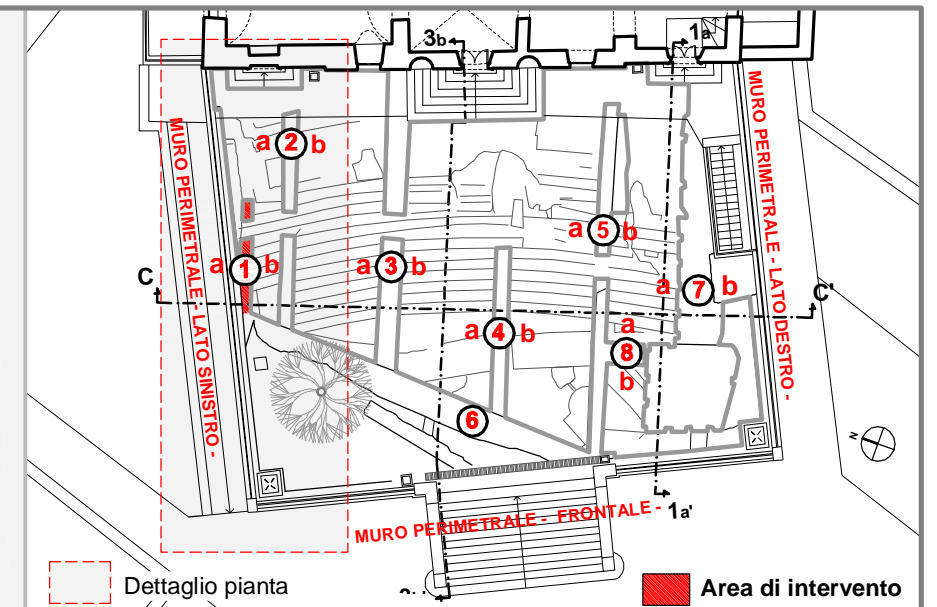
- Fronte a)**
- Nucleo murario a vista a causa della mancanza completa del paramento....100%
- Fronte b)**
- Opera laterizia originale.....100%
- Sommità**
- Mattoni di tipo triangolare (opera laterizia) pertinenti alla muratura romana originale.....50%
 - Nucleo murario a vista.....50%

- Fronte a)**
- Attacco biologico diffuso interessa l'intera superficie del conglomerato.....100%
 - Depositi superficiali incoerenti.....100%
 - Disgregazione della malta e dei materiali costituenti il nucleo con distacco di frammenti.....100%
 - La consistenza del nucleo è tale da compromettere la stabilità del muro.....100%
- Fronte b)**
- Attacco biologico diffuso sull'intero paramento.....100%
 - Depositi superficiali incoerenti.....100%
 - Disgregazione della malta nella parte superiore (dell'intera superficie).....10%
 - Lievi fessurazioni a carico di rari elementi in laterizio.....1%
- Sommità**
- Attacco biologico diffuso100%
 - Disgregazione e polverizzazione della malta di allettamento dei laterizi e dei caementa del nucleo che si presentano in parte distaccati o in fase di distacco.....100%
