AREA DI INTERVENTO   
 NUMERAZIONE SETTI MURARI

**MURO - 2 -**

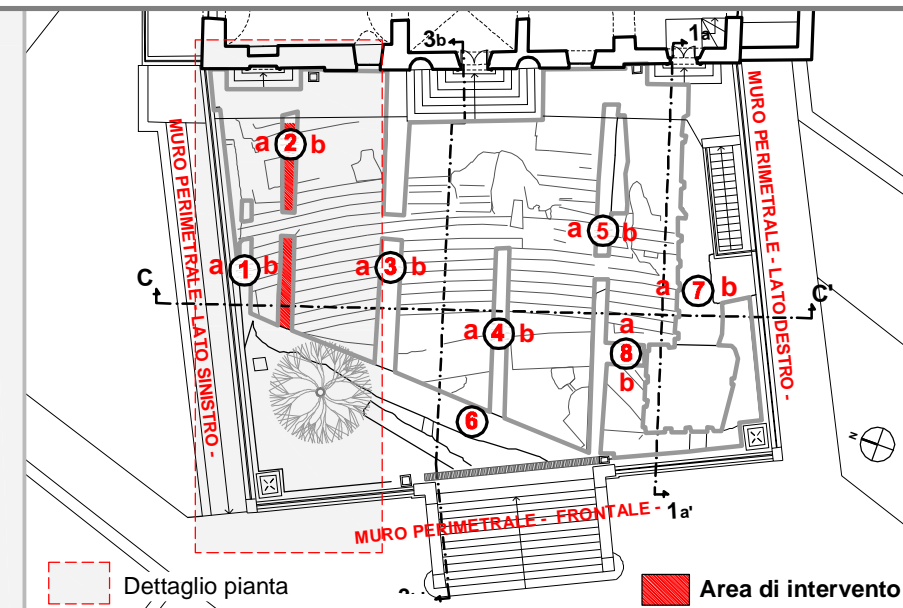
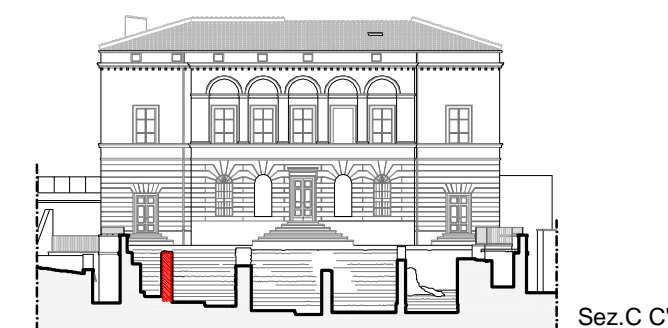
- Tratto a.1 - Nucleo murario a vista a causa della mancanza completa del paramento.....100%
- Tratto a.2 - Nucleo murario a vista a causa della mancanza completa del paramento.....20%
- Opera laterizia originale.....80%

- Opera laterizia originale.....80%

- Mattoni di tipo triangolare (opera laterizia) pertinenti alla muratura romana originale.....25%
- Nucleo murario a vista.....75%

- Attacco biologico diffuso interessa l'intera superficie del conglomerato.....100%
- Depositi superficiali incoerenti.....100%
- Disgregazione della malta e dei materiali costituenti il nucleo con distacco di frammenti.....80%
- Lesione passante nella zona prossima al muro 6

- Attacco biologico diffuso sull'intero paramento.....100%
- Depositi superficiali incoerenti.....100%
- Disgregazione della malta nella parte superiore (dell'intera superficie).....10%
- Lievi fessurazioni a carico di rari elementi in laterizio.....2%
- Lesione passante nella zona prossima al muro 6

- Attacco biologico diffuso. Disgregazione e polverizzazione della malta di allettamento dei laterizi e dei caementa del nucleo che si presentano in parte distaccati o in fase di distacco.....100%
