Zone tra i Setti Murari - GRADONATA E ESTRADOSSI VOLTE

Superficie mq 218

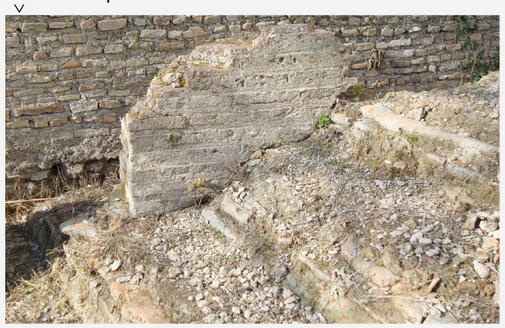
Disgregazione diffusa delle malte e dei materiali costitutivi

Distacco di frammenti di laterizio e porzioni di rivestimento in cocciopesto

Fessurazioni e fratturazioni di elementi in laterizio e del cocciopesto
