INTERVENTI

MURO - 1 -

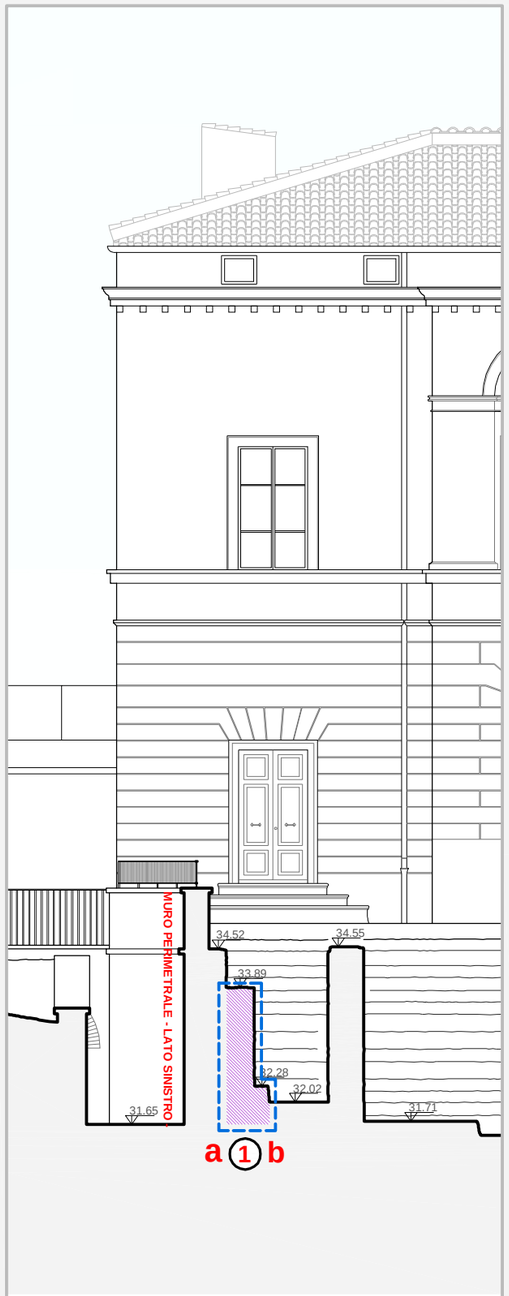
DETTAGLIO SEZIONE CC' SCALA 1:100

Fronte a) - h media = m 0,80 l = m 4,00

Fronte b) - h media = m 1,10 l = m 4,00

Sommità

- Trattamento biocida e successivo lavaggio con acqua a pressione adeguata e pulitura meccanica, eventuale rifinitura della pulitura con mezzi meccanici tipo bisturi raschietti.
- Asportazione dei frammenti in fase di distacco con cernita e recupero del materiale da riutilizzare.
- Risarciture,stuccature reintegrative a scopo di consolidamento e/o sostegno,di fessure e mancanze profonde, buchi e lacune.
- Iniezioni di boiacca fluida al fine di ricostruire la consistenza del nucleo murario.
- Allettamento di elementi smossi e/o distaccati dall'apparecchio murario.
- Strato di finitura, da eseguirsi con malta idonea per proprietà meccanico/chimiche,per colorazione e granulometria, inclusi: gli oneri relativi ai saggi, per la composizione della malta, (con calce idraulica naturale desalinizzata e/o calce aerea e opportuni inerti)

- Trattamento biocida e successivo lavaggio con acqua a pressione adeguata e pulitura meccanica, eventuale rifinitura della pulitura con mezzi meccanici tipo bisturi e raschietti.
- Scarnitura dei giunti decoesi e stuccature reintegrative dell'apparecchio murario e di sigillatura dei giunti: da eseguirsi con malte idonee per proprietà meccanico/chimiche, per colorazione e granulometria.
- Microstuccature con malte idonee nelle fessure e fratture, anche dei singoli elementi costitutivi, ove necessario. Inclusi: gli oneri relativi ai saggi, da sottoporre alla D.L. per la composizione della malta, (con calce idraulica naturale desalinizzata e/o calce aerea e opportuni inerti); la lavorazione superficiale della stessa (spugnatura) e la pulitura perfetta di eventuali residui dalle superfici circostanti.

- Trattamento biocida e successivo lavaggio con acqua a pressione adeguata.
- Pulitura meccanica e asportazione dei frammenti in fase di distacco con cernita e recupero dei laterizi originali e degli scapoli di tufo da riutilizzare.
- Risarciture parziali e stuccature della muratura in sommità con allettamento di elementi smossi e/o distaccati dall'apparecchio murario, tipo caementa o elementi di cortina; eventuale ricerca degli attacchi e delle autentiche connessioni di elementi o piccoli brani del corpo murario, e ricomposizione degli stessi.
- Protezione con bauletto in muratura sfrangiata in scaglie di tufo e frammenti di laterizio.
