DETTAGLIO PIANTA QUOTA 37,32 SCALA 1:100

MURO - 7 -

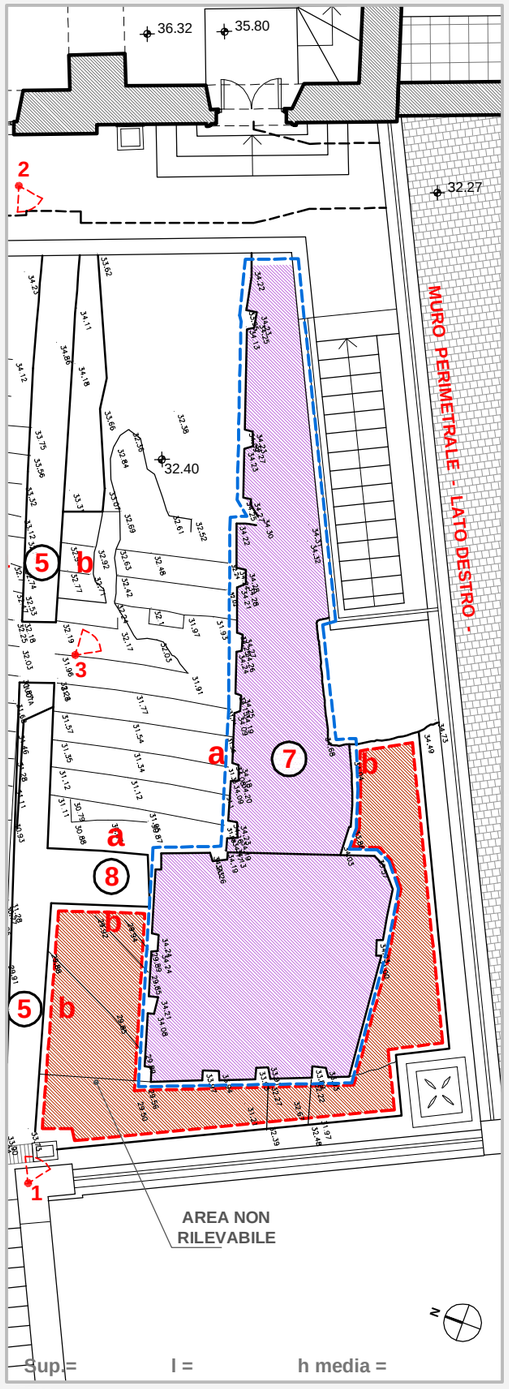
La muratura è attribuibile alle fondazioni dei piloni dell'acquedotto Claudio Neroniano di cui sono visibili le impronte dei ritti di fondazione

- Opus caementicium in scaglie di selce e pozzolana di consistenza estremamente tenace.....100%

- Visibile solo una porzione perchè inglobato nel muro perimetrale pertinente alla preesistente sistemazione della terrazza della Casina del Salvi Opus caementicium in scaglie di selce di consistenza estremamente tenace.....100%

- Opus caementicium in scaglie di selce di consistenza estremamente tenace.....100%

Fronte a) - e Fronte b) - Porzione visibile e Sommità

- Attacco biologico diffuso interessa l'intera superficie.....100%
- Depositi superficiali incoerenti.....100%
- Disgregazione della malta.....20%
- Distacco di frammenti dei materiali costituenti il nucleo.....10%
