# Il restauro della FONTANA DELLE RANE

# INTERVENTO DI RESTAURO

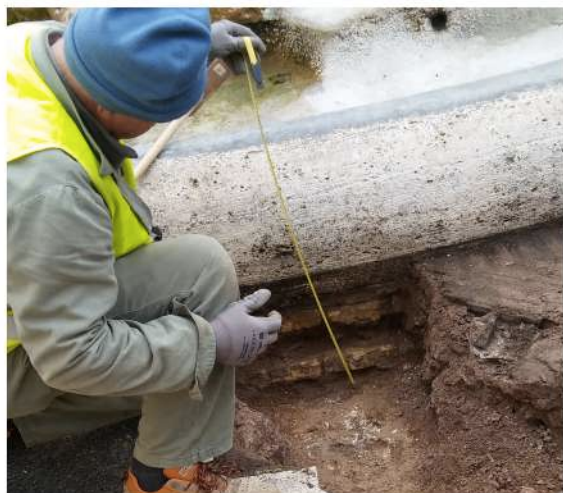
del Novecento causata da un danneggiamento a seguito di lavori fognari. La fontana, infatti, presentava una marcata inclinazione verso nord, con una differenza di quota tra due punti diametralmente opposti, posizionati sul bordo della vasca inferiore, di circa 14 centimetri. Si osservava un cedimento differenziale più accentuato nel corpo scultoreo centrale dove raggiungeva un valore massimo di circa 22 centimetri. Il terreno di fondazione della fontana, essendo costituito da materiali di riporto è risultato dalle indagini preliminari di scarsa o nulla resistenza meccanica, con cedimenti sulle fondazioni ancora in essere. Nel corso del tempo il susseguirsi di interventi, finalizzati alla realizzazione e alla manutenzione delle reti dei sottoservizi, hanno ulteriormente pregiudicato l'instabilità del terreno. Le indagini effettuate hanno infatti rilevato che la fontana continuava a subire un abbassamento in corrispondenza della zona già depressa. A 12 metri di profondità sono inoltre presenti cave di tufo di epoca romana, che hanno in parte condizionato la scelta del sistema di consolidamento.

L'intervento di consolidamento del terreno, su cui insiste la fondazione della fontana, è stato finalizzato a ristabilirne la effettiva portanza e a recuperare, sia pure solo in piccola parte, l'inclinazione del bacino inferiore. La scelta progettuale è consistita in iniezioni di miscele di resine espandenti addizionate, eseguite sia all'esterno che all'interno del bacino inferiore, al fine di massimizzare la portanza del terreno. L'operazione è stata monitorata di continuo per controllare sia la pressione di inserzione, sia la quantità di materiale iniettato e l'esatta localizzazione delle perforazioni.
