L'ACQUA
LE PIETRE
I BRONZI

LE FONTANE
E MONUMENTALI

Le Fontane di Roma

Lo stato dell'arte

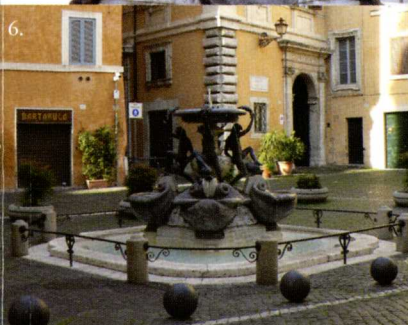
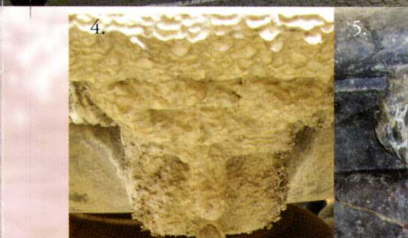
4 e 5. Catino superiore, part. prima e dopo il restauro

6. La sistemazione della piazza

to per il trattamento delle acque, andato in disuso nel 1999. Nel 2003, pertanto, la complessa struttura tecnologica è stata completamente rinnovata dall'A.C.E.A. Ato 2 per conto del Dipartimento XII, quindi, dopo la esecuzione di alcuni saggi di pulitura sulle superfici della fontana, accompagnati da analisi chimico-fisiche effettuate con la collaborazione dell'Istituto Superiore per la Conservazione e il Restauro, si è proceduto al restauro completo. La fontana infatti presentava un diffuso strato di calcare che raggiungeva anche un consistente spessore alterando il modellato delle sculture e nascondendo completamente la policromia dei marmi. Inoltre il bronzo, nelle zone non interessate dall'acqua, evidenziava una diffusa patina verde dovuta all'aggressione degli agenti inquinanti. L'intervento di restauro ha restituito completa leggibilità al monumento, comportando tra l'altro un delicato trattamento di pulitura, in particolare sui marmi, e la stesura accurata di protettivi superficiali. Si è inoltre proceduto al rifacimento delle copie delle tartarughe, alla delimitazione di un'area di rispetto tramite dissuasori, costituiti da sfere in basalto poste a protezione dal traffico veicolare, ed alla installazione di un'apposita segnaletica che, oltre ad illustrare la storia della fontana e le comuni norme di comportamento in area monumentale, troppo spesso disattese, evidenzia la presenza degli impianti di videocontrollo della piazza e di trattamento delle acque.

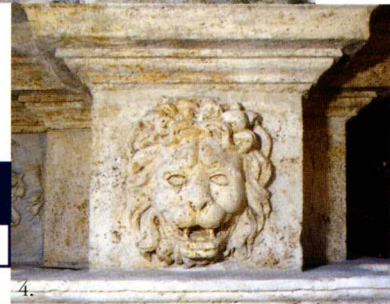
3 e 4. Particolare decorativo del prospetto prima e dopo il restauro.
