Zona tra MURO 5-E MURO 7 (fondaz.ne acq.to Claudio-Neroniano)

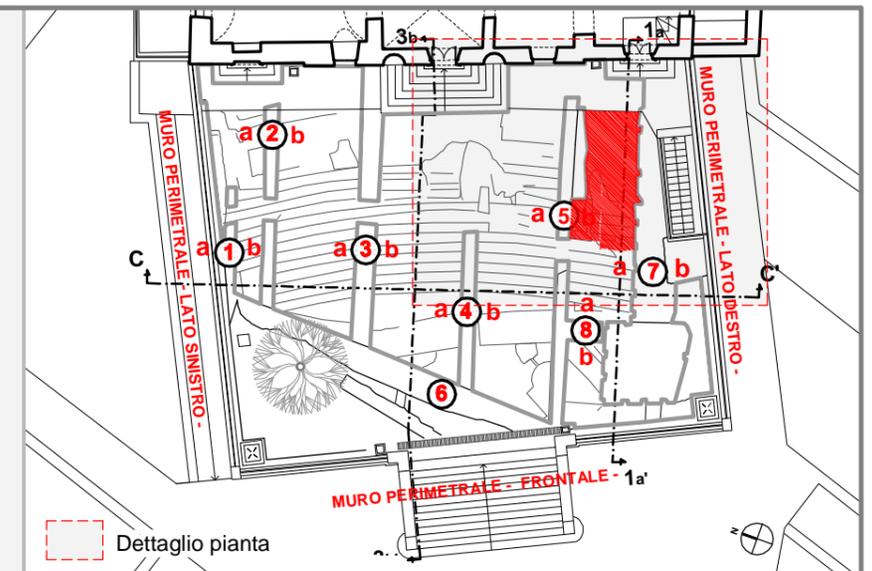
La zona compresa tra i due muri è costituita dall'estradosso di una delle volte in conglomerato cementizio su cui insiste una gradonata, presumibilmente pertinente alle strutture del Tempio di Claudio. La zona in esame, corrispondente ad un tratto di volta in posizione di crollo.

- Attacco biologico	100%
- Depositi superficiali incoerenti costituiti da frammenti di laterizio, materiale eterogeneo, foglie secche e terriccio.....	100%
- Disgregazione avanzata dei materiali costituenti gli strati superficiali	
Bipedali, laterizi.....	50%
Malta di allettamento.....	50%
Nuclei murari scoperti (strato più superficiale).....	100%
Fessurazioni a carico delle porzioni di cocciopesto, bipedali e laterizi.....	40%
Distacco di elementi in laterizio.....	30%
Disgregazione delle malte e dei materiali costituenti il nucleo murario con distacco di elementi e fessurazioni localizzate.....	60%

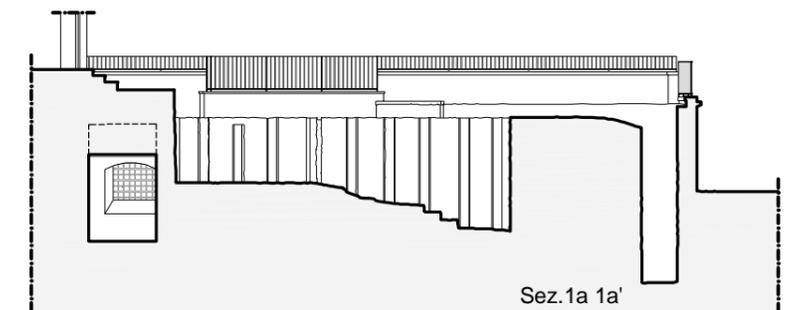
Volta crollata

Tratti visibili dell'estradosso della volta: - Nucleo murario a vista con elementi in laterizio in situ costituenti l'ossatura della gradonata originaria. In adiacenza alla Casina del Salvi è visibile una porzione della volta in posizione di crollo e un lacerto in aderenza al muro 5. La posizione di tale crollo ha determinato la quota di progetto per il percorso di collegamento.
