Zone tra i Setti Murari - GRADONATA E ESTRADOSSI VOLTE

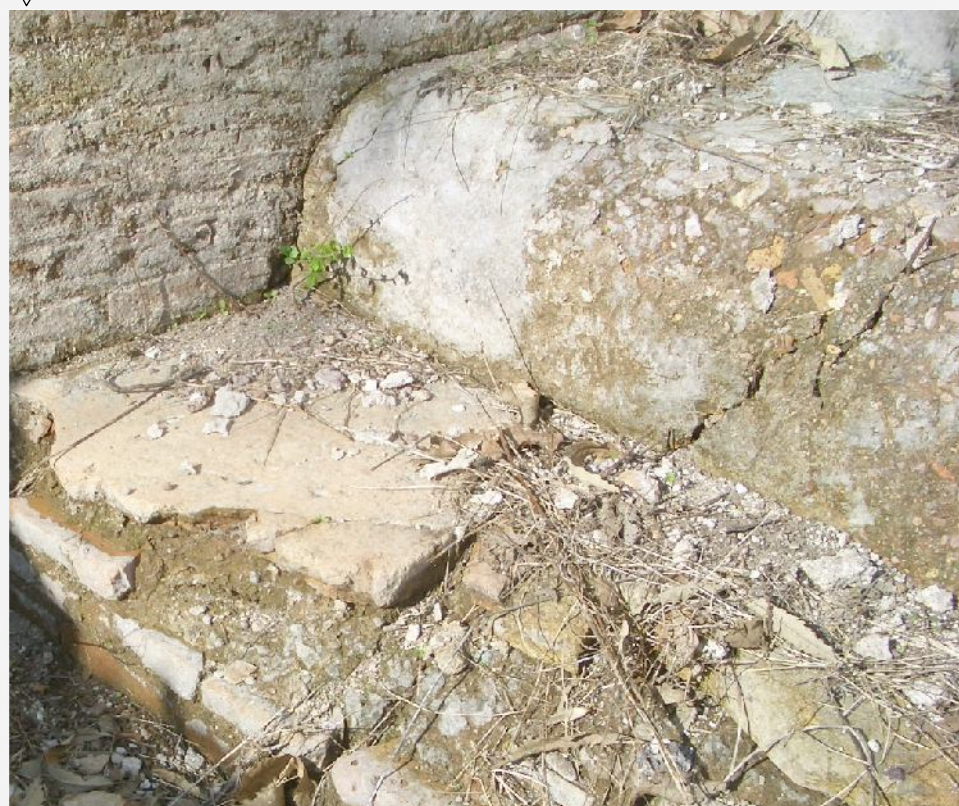
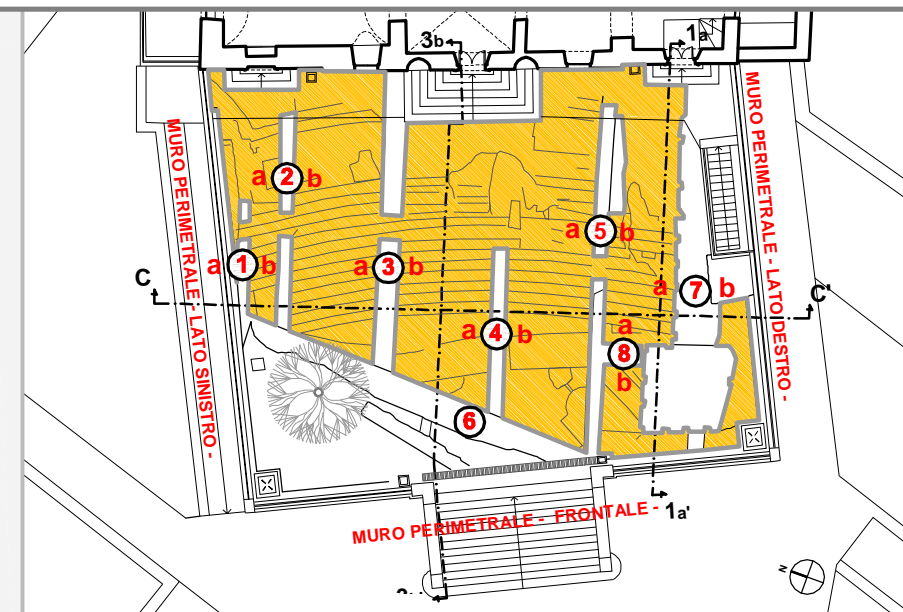
Fessurazioni del cocchiopesto
Fessurazioni e fratture dei bipedali

- Allettamento dei laterizi distaccati
- Stuccatura dei giunti
- Microstuccature dei laterizi fessurati e fratturati con riadesione delle parti distaccate da eseguirsi con malta idonea per proprietà meccanico/chimiche, per colorazione e granulometria

- Stuccature di crepe e fessurazioni anche di piccola entità con malte idonee
- Reintegrazione delle parti mancanti con cocchiopesto della stessa composizione dell'esistente realizzato anche con materiale di recupero
