DETTAGLIO PIANTA QUOTA 37,32      SCALA 1:100

### MURO PERIMETRALE - LATO DESTRO FRONTE ESTERNO

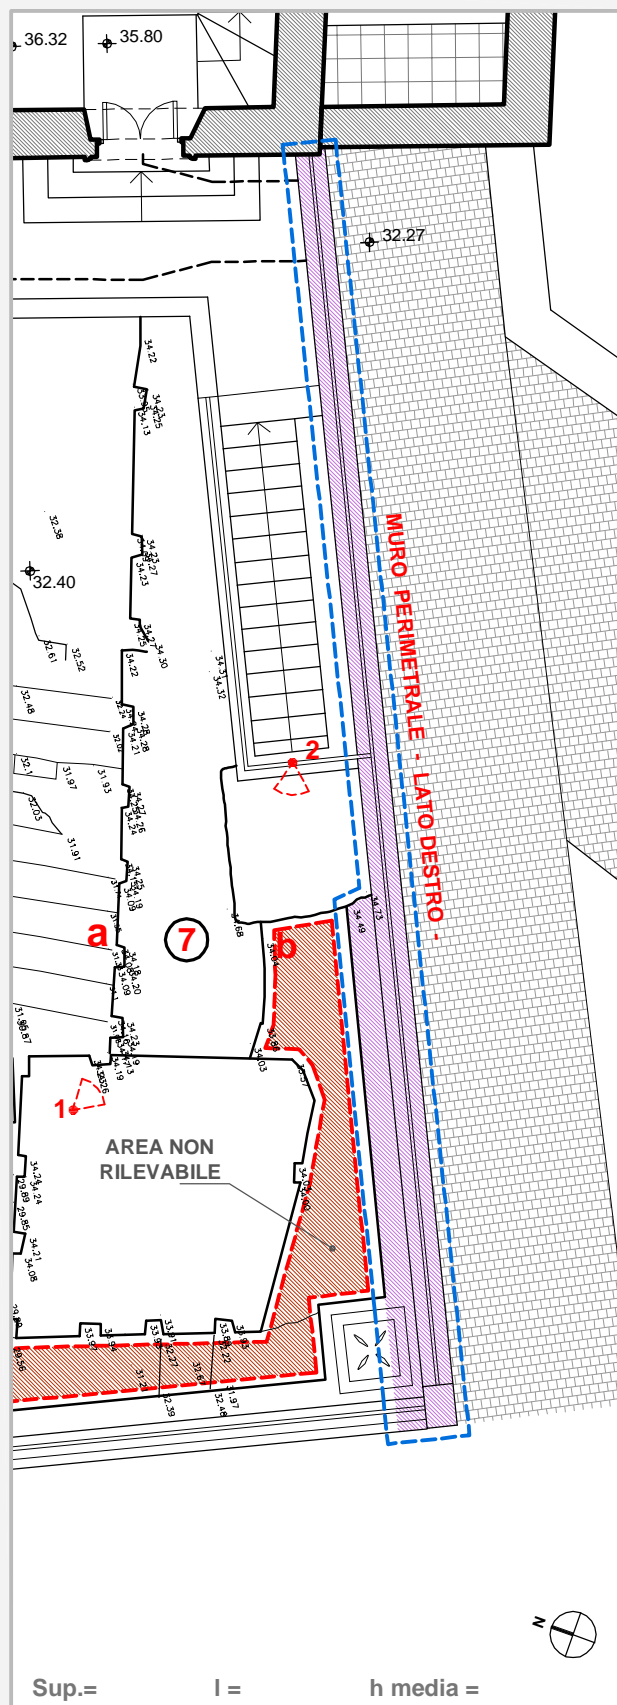
- Muro parte intonacato, parte in laterizio e tufo su cui si imposta il parapetto in ferro pertinente alla sistemazione preesistente.....100%
- Gradini in travertino
- Parapetto in ferro      h = m 0,45

- Intonaco parzialmente degradato .....20%
- Patina scura attribuibile ad attacco biologico .....100%
- La copertina in travertino presenta il bordo scheggiato con porzioni di materiale mancanti.....50%
- Il parapetto in ferro è in discreto stato di conservazione
- L'impermeabilizzazione della porzione coperta della scala è degradata e priva di protezione.....100%

- Trattamento biocida e successivo lavaggio con acqua a pressione adeguata, pulitura meccanica.
- Realizzazione di intonaco e tinteggiatura nella porzione di muratura eterogenea a vista .
- Rimozione delle parti di intonaco in fase di distacco, risarciture e riprese localizzate, rasatura e tinteggiatura.
- Revisione della copertina in travertino con sostituzione parziale.
- Carteggiatura, trattamento antiruggine e tinteggiatura del parapetto in ferro.
- Ripristino del massetto all'estradosso della parte coperta della scala e successivo rifacimento dell'impermeabilizzazione .
- pavimentazione in lastre di travertino .
