Comune di Roma

il restauro della **fontana**  
delle **Tartarughe**  
in piazza Mattei

**Il restauro della fontana  
delle Tartarughe  
in piazza Mattei**

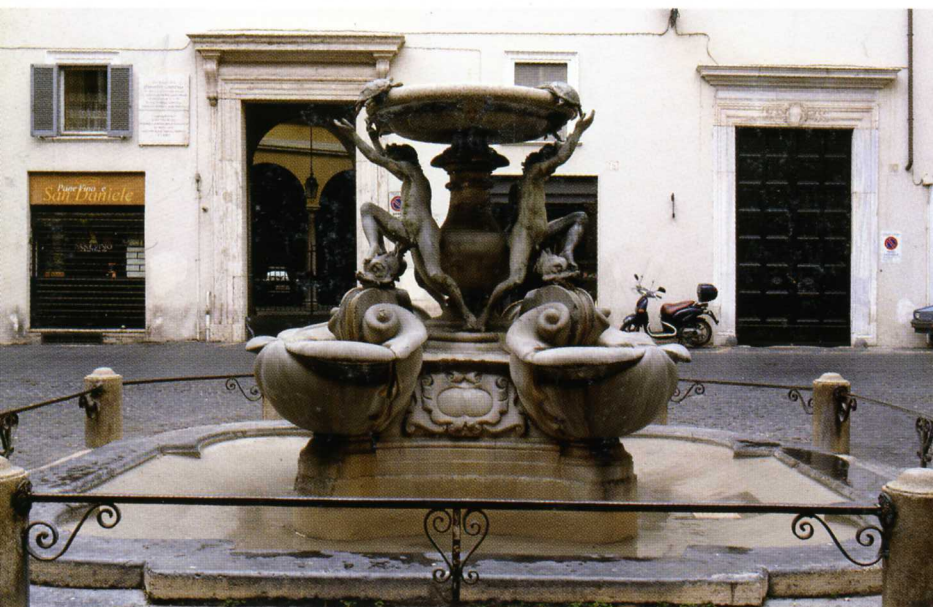
- ▲ La fontana in un'incisione del 1618 anteriore all'aggiunta delle tartarughe
- ◀ La fontana delle Tartarughe, prima del restauro, sullo sfondo di palazzo Mattei
