DETTAGLIO PIANTA QUOTA 37,32 SCALA 1:100

MURO - 8 -

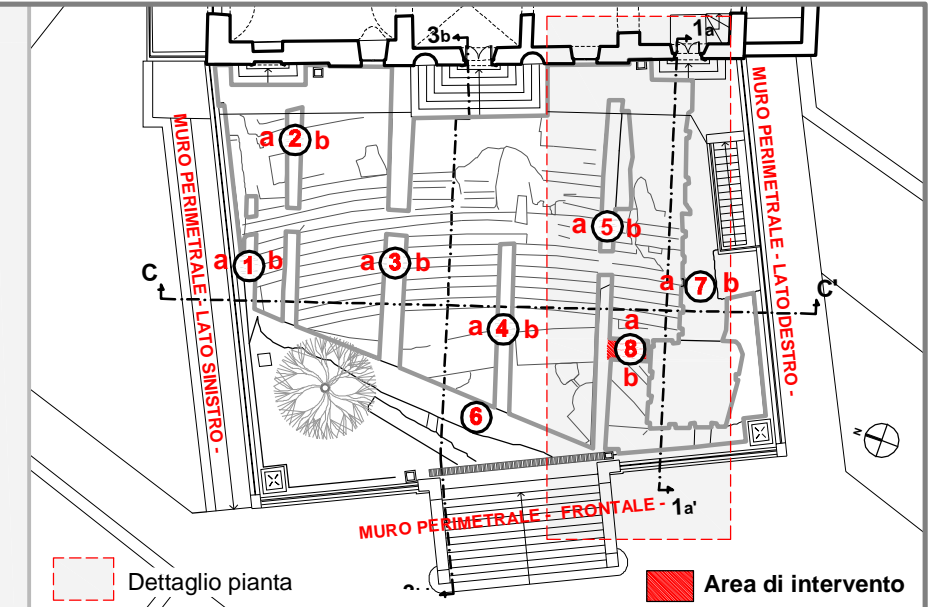
- Circa 1/3 della muratura è attribuibile alle fondazioni dei piloni dell'acquedotto Claudio Neroniano di cui sono visibili le impronte dei ritzi di fondazione
- Fronte a)**
- Opus caementicium in scaglie di selce di consistenza estremamente tenace...30%
 - Opus latericium.....70%
- Fronte b)**
- Non rilevabile
- Sommità**
- Opus caementicium in scaglie di selce di consistenza estremamente tenace parte corrispondente al plinto di fondazione dell'acquedotto Claudio Neroniano
 - Opus latericium

- Fronte a) - e Fronte b) - Porzione visibile e Sommità**
- Attacco biologico diffuso interessa l'intera superficie.....100%
 - Depositi superficiali incoerenti.....100%
 - Disgregazione della malta con possibile distacco degli elementi in laterizio.....20%
 - Distacco di frammenti dei materiali costituenti il nucleo.....10%
 - Distacco di elementi in laterizio della cortina in sommità.....10%
 - Fessurazioni
 - Lievi fessurazioni a carico di rari elementi in laterizio.....1%

- Fronte a) - h media = I =**
- Fronte b) porzione visibile - h media = I =**
- Sommità mq.....**
- Trattamento biocida e successivo lavaggio con acqua a pressione adeguata

- Pulitura meccanica, eventuale rifinitura della pulitura con mezzi meccanici
 - Asportazione dei frammenti in fase di distacco con cernita e recupero del materiale da riutilizzare

- Risarciture, stuccature reintegrative a scopo di consolidamento e/o sostegno, di fessure e mancanze profonde, buchi e lacune con materiale analogo all'originario

- Microstuccature con malte idonee nelle fessure e fratture, ove necessario
- Sommità**
- Trattamento biocida e successivo lavaggio con acqua a pressione adeguata
