MATERIALI COSTITUTIVI

STATO DI CONSERVAZIONE

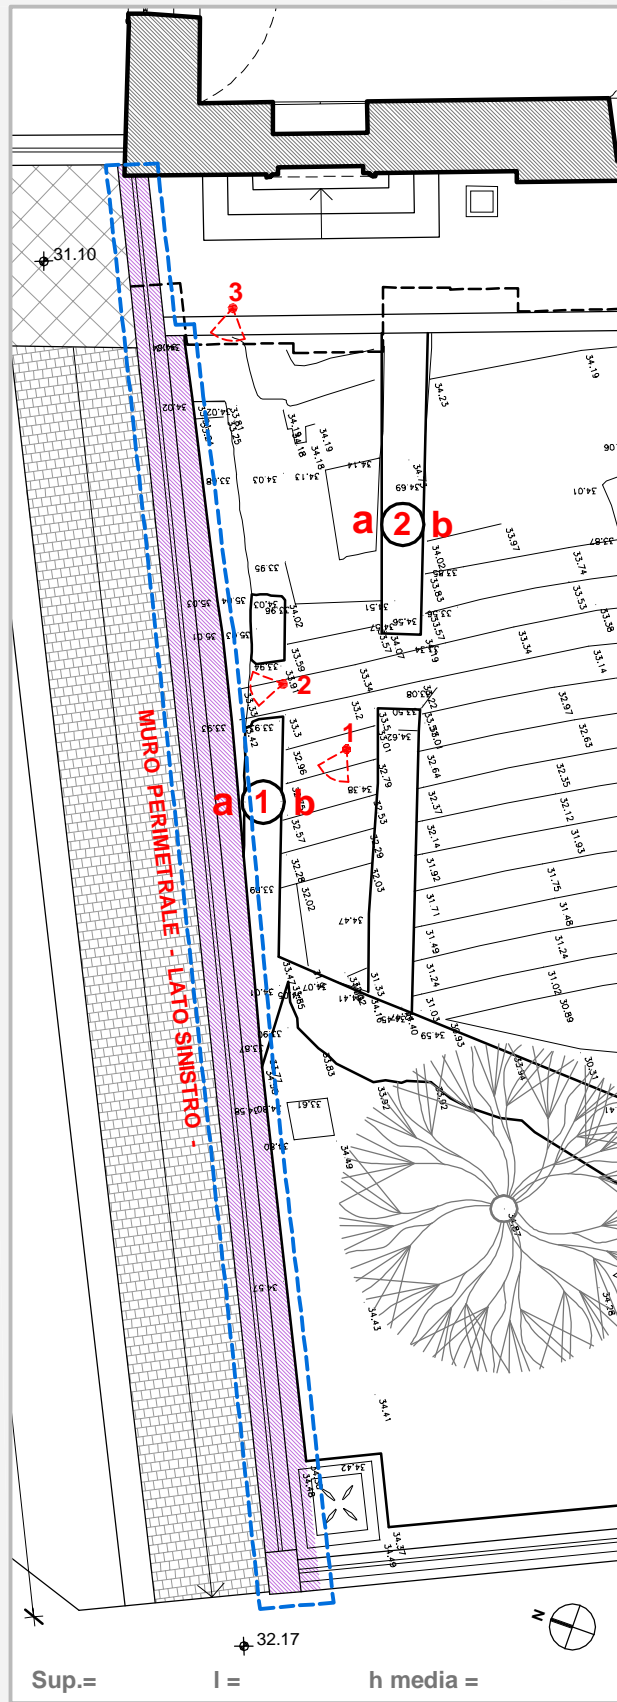
- Intonaco degradato con fessurazioni e rigonfiamenti localizzati e distacchi.....20%
- Patina scura attribuibile ad attacco biologico50%
- La copertina in travertino presenta il bordo scheggiato con porzioni di materiale mancanti.....30%
- Il parapetto in ferro è in discreto stato di conservazione

- Pavimentazione rampa in in sanpietrini e Pavimentazione cortiletto terminale in cotto
 - Attacco biologico generalizzato, muschi licheni e vegetazione superiore100%
 - Depositi superficiali incoerenti100%
- Muro di contenimento laterale in pezzame di tufo
 - Attacco biologico generalizzato, muschi licheni e vegetazione superiore100%
 - Depositi superficiali incoerenti100%
- Muri perimetrali cortiletto intonacati
 - Intonaco degradato con fessurazioni e rigonfiamenti localizzati e distacchi.....10%
 - Patina scura attribuibile ad attacco biologico.....30%
- Ghiera in laterizio
 - Depositi superficiali incoerenti100%
- Infissi e grate in ferro
 - Lieve ossidazione.....50%
