DETTAGLIO PIANTA QUOTA 37,32 SCALA 1:100

**MURO PERIMETRALE - LATO DESTRO FRONTE INTERNO**

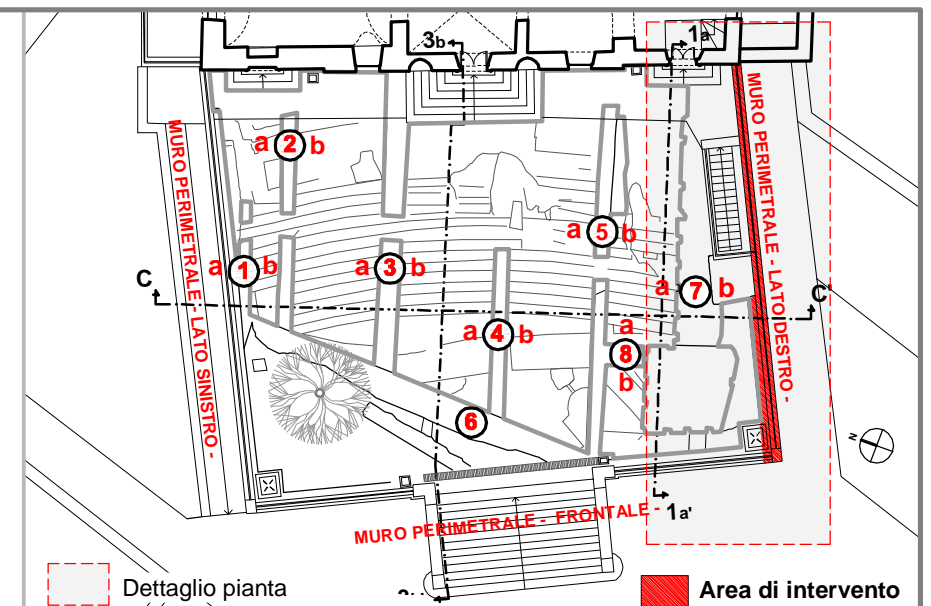
- Parte superiore** h media = m 1.00 l = m 18.00
- Muro intonacato su cui si imposta il parapetto in ferro pertinente alla sistemazione preesistente.....100%
  - Copertina in travertino
  - Parapetto in ferro
- Parte inferiore** h media = m 1.90 l = m 18.00
- Muratura in laterizi mista a pezzame eterogeneo con alti letti di malta - La muratura aggetta rispetto al filo della parte superiore intonacata di circa cm 30. La sommità della parte aggettante è costituita da frammenti di laterizi misti a malta...100%

- Parte superiore**
- Intonaco degradato con fessurazioni e rigonfiamenti localizzati e distacchi.....20%
  - Patina scura attribuibile ad attacco biologico .....100%
  - La copertina in travertino presenta il bordo scheggiato con porzioni di materiale mancanti.....50%
  - Il parapetto in ferro è in discreto stato di conservazione
- Parte inferiore**
- Attacco biologico generalizzato, muschi licheni e vegetazione superiore in sommità.....100%
  - Disgregazione delle malte tra i giunti e nella parte sommitale dove si presenta più intensa con possibile distacco degli elementi in laterizio.....90%
  - Depositi superficiali incoerenti nella parte sommitale.....100%

- Parte superiore**
- Trattamento biocida e successivo lavaggio con acqua a pressione adeguata, pulitura meccanica.
  - Rimozione delle parti di intonaco in fase di distacco, risarciture e riprese localizzate, rasatura e tinteggiatura.

- Pulitura e revisione della copertina in travertino con riadesione delle eventuali parti distaccate e sostituzione parziale.
  - Carteggiatura, trattamento antiruggine e tinteggiatura del parapetto in ferro.

- Pulitura meccanica e asportazione dei frammenti in fase di distacco nella parte sommitale.
  - Risarciture parziali e stuccature della muratura in sommità con allettamento di elementi smossi e/o distaccati.

- Protezione con bauletto in cocciopesto sistemato secondo l'andamento del muro, con formazione di scivoli per lo scorrimento delle acque piovane. Inclusi i saggi da sottoporre alla D.L. per la composizione della malta, lavorazione superficiale della stessa (spugnatura) e pulitura perfetta di eventuali residui dalle superfici circostanti.
