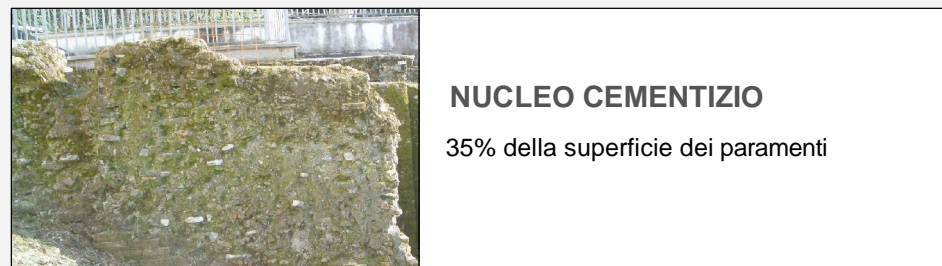
NUCLEO CEMENTIZIO
35% della superficie dei paramenti

Attacco biologico: vegetazione e colonie di microorganismi		100%
	Disinfestazione mediante applicazione di biocida anche a mezzo di iniezioni per apparati radicali più consistenti e rimozione manuale della vegetazione superiore e delle radici con le dovute cautele	
	Vegetazione molto radicata	10%
	Vegetazione poco radicata	20%
	Disinfezione da colonie di microorganismi autotrofi o/e etorotrofi mediante applicazione di biocida e successiva rimozione dei residui	60%

Alterazioni superficiali: depositi superficiali incoerenti e coerenti		100%
	Pulitura mediante lavaggio con acqua a pressione adeguata o con idropulitrice eseguita da personale specializzato	100%
	Asportazione di detriti e materiale distaccato	70%

Disgregazione delle malte e dei materiali costitutivi		35%
	Ristabilimento della coesione mediante impregnazione con silicato di etile	50%
	Protezione superficiale	100%

Rotture / Lesioni: mancanze e fessurazioni		20%
	Consolidamento nei casi di fessurazioni con iniezioni e colate di boiaccia fluida	20%
	Stuccature reintegrative	80%
	Risarciture e piccole riprese isolate	30%

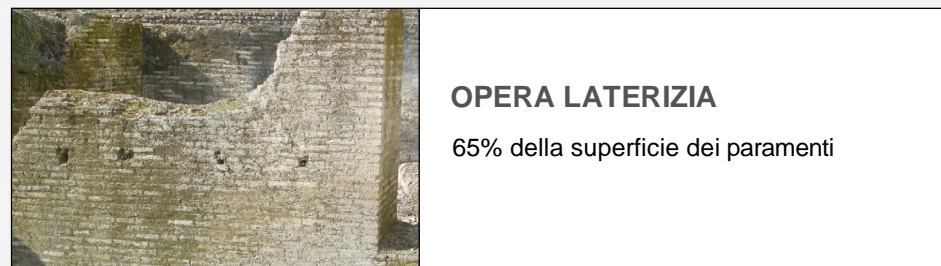
OPERA LATERIZIA
65% della superficie dei paramenti

Attacco biologico: vegetazione e colonie di microorganismi		100%
	Disinfestazione mediante applicazione di biocida anche a mezzo di iniezioni per apparati radicali più consistenti e rimozione manuale della vegetazione superiore e delle radici con le dovute cautele	
	Vegetazione molto radicata	10%
	Vegetazione poco radicata	20%
	Disinfezione da colonie di microorganismi autotrofi o/e etorotrofi mediante applicazione di biocida e successiva rimozione dei residui	60%

Alterazioni superficiali: depositi superficiali incoerenti e coerenti		100%
	Pulitura mediante lavaggio con acqua a pressione nebulizzata/atomizzata e successiva pulizia a mano con spazzole di saggina	100%
	Rimozione di depositi superficiali coerenti	20%
	Asportazione di detriti e materiale in fase di distacco con recupero dei laterizi originali da riutilizzare	20%

Disgregazione delle malte e dei materiali costitutivi		30%
	Ristabilimento della coesione mediante impregnazione con silicato di etile fino a rifiuto ove necessario	30%
	Protezione superficiale	100%

Rotture / Lesioni: mancanze fessurazioni e distacchi		30%
	Consolidamento nei casi di fessurazioni	10%
	Stuccatura e microstuccatura nei casi di esfoliazioni, fessurazioni, fratturazioni o lesioni	30%
	Allettamento dei laterizi distaccati	30%
	Stuccatura e stilatura dei giunti	40%
	Risarciture e piccole riprese isolate	20%

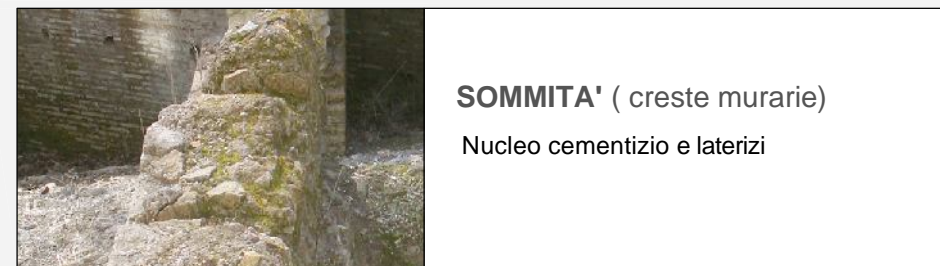
SOMMITA' (creste murarie)
Nucleo cementizio e laterizi

Attacco biologico: vegetazione e colonie di microorganismi		100%
	Disinfestazione mediante applicazione di biocida anche a mezzo di iniezioni per apparati radicali più consistenti e rimozione manuale della vegetazione superiore e delle radici con le dovute cautele	
	Vegetazione molto radicata	10%
	Vegetazione poco radicata	10%
	Disinfezione da colonie di microorganismi autotrofi o/e etorotrofi mediante applicazione di biocida e successiva rimozione dei residui	10%

Alterazioni superficiali: depositi superficiali incoerenti e coerenti		100%
	Asportazione dei detriti e del materiale distaccato con recupero dei laterizi antichi da riutilizzare	100%
	Preconsolidamento e fissaggio delle parti in fase di distacco propedeutico alla pulitura	100%
	Pulitura mediante lavaggio con acqua a pressione nebulizzata/atomizzata e successiva pulizia a mano con spazzole di saggina	100%

Disgregazione dei materiali costitutivi		100%
	Ristabilimento della coesione mediante impregnazione con silicato di etile fino a rifiuto	10%
	Protezione superficiale	10%

Rotture / Lesioni: distacchi mancanze e fessurazioni		80%
	Consolidamento in profondità mediante iniezioni a base di calce idraulica nei casi di fessurazioni	50%
	Stuccatura e microstuccatura nei casi di fessurazioni, fratturazioni o lesioni	40%
	Risarciture integrazioni e piccole riprese isolate	30%
	Bauletto di protezione in muratura sfrangiata in scapoli di tufo e frammenti di laterizio di recupero	100%
