### INTERVENTI

MURO - 5 -

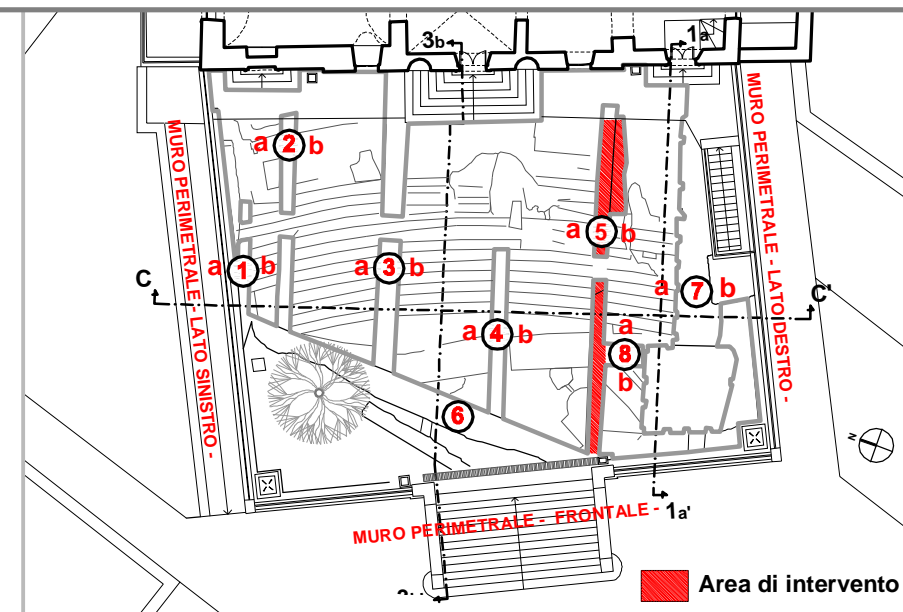
Dettaglio sezione

- Trattamento biocida e successivo lavaggio con acqua a pressione adeguata e pulitura meccanica, eventuale rifinitura della pulitura con mezzi meccanici tipo bisturi raschietti.
- Asportazione dei frammenti in fase di distacco con centina e recupero del materiale da riutilizzare.
- Risarciture, stuccature reintegrative a scopo di consolidamento e/o sostegno, di fessure e mancanze profonde, buchi e lacune.
- Iniezioni di boiaccia fluida al fine di ricostruire la consistenza del nucleo murario.
- Allettamento di elementi smossi e/o distaccati dall'apparecchio murario.
- Strato di finitura, da eseguirsi con malta idonea per proprietà meccanico/chimiche, per colorazione e granulometria, inclusi: gli oneri relativi ai saggi, per la composizione della malta, (con calce idraulica naturale desalinizzata e/o calce aerea e opportuni inerti).

- Trattamento biocida e successivo lavaggio con acqua a pressione adeguata e pulitura meccanica, eventuale rifinitura della pulitura con mezzi meccanici tipo bisturi e raschietti.
- Scarnitura dei giunti decoesi e stuccature reintegrative dell'apparecchio murario e di sigillatura dei giunti: da eseguirsi con malte idonee per proprietà meccanico/chimiche, per colorazione e granulometria.
- Microstuccature con malte idonee nelle fessure e fratture, anche dei singoli elementi costitutivi, ove necessario. Inclusi: gli oneri relativi ai saggi, da sottoporre alla D.L. per la composizione della malta, (con calce idraulica naturale desalinizzata e/o calce aerea e opportuni inerti); la lavorazione superficiale della stessa (spugnatura) e la pulitura perfetta di eventuali residui dalle superfici circostanti. Chiusura delle buche pontate in sottosquadro.

- Trattamento biocida e successivo lavaggio con acqua a pressione adeguata.
- Pulitura meccanica e asportazione dei frammenti in fase di distacco con cernita e recupero dei laterizi originali e degli scapoli di tufo da riutilizzare.
- Risarciture parziali e stuccature della muratura in sommità con allettamento di elementi smossi e/o distaccati dall'apparecchio murario, tipo caementa o elementi di cortina; eventuale ricerca degli attacchi e delle autentiche connessioni di elementi o piccoli brani del corpo murario, e ricomposizione degli stessi.
- Protezione con bauletto in muratura sfrangiata in scaglie di tufo e frammenti di laterizio.

**Nota:** L'ultimo tratto del fronte -b- (ovest) è rilevabile solo a distanza. I fenomeni di degrado e gli interventi sono solo ipotizzabili in analogia con quanto rilevato sulla restante porzione del paramento.

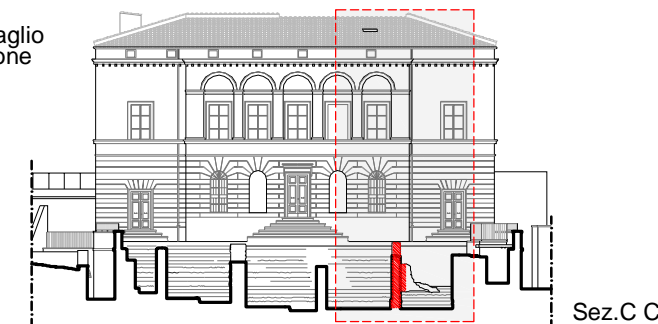
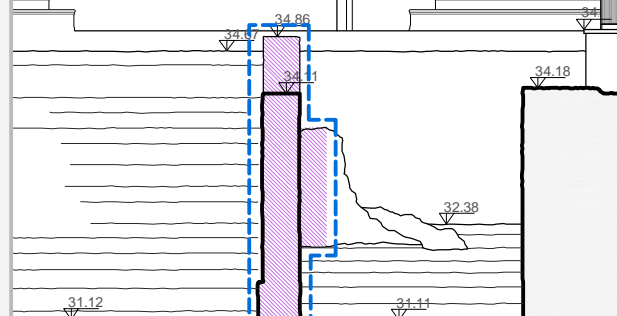
DETTAGLIO SEZIONE CC'

a 5 b

Sup.= l = h media =

SCALA 1:100
