INTERVENTI

NUMERAZIONE SETTI MURARI

MURO - 3 -

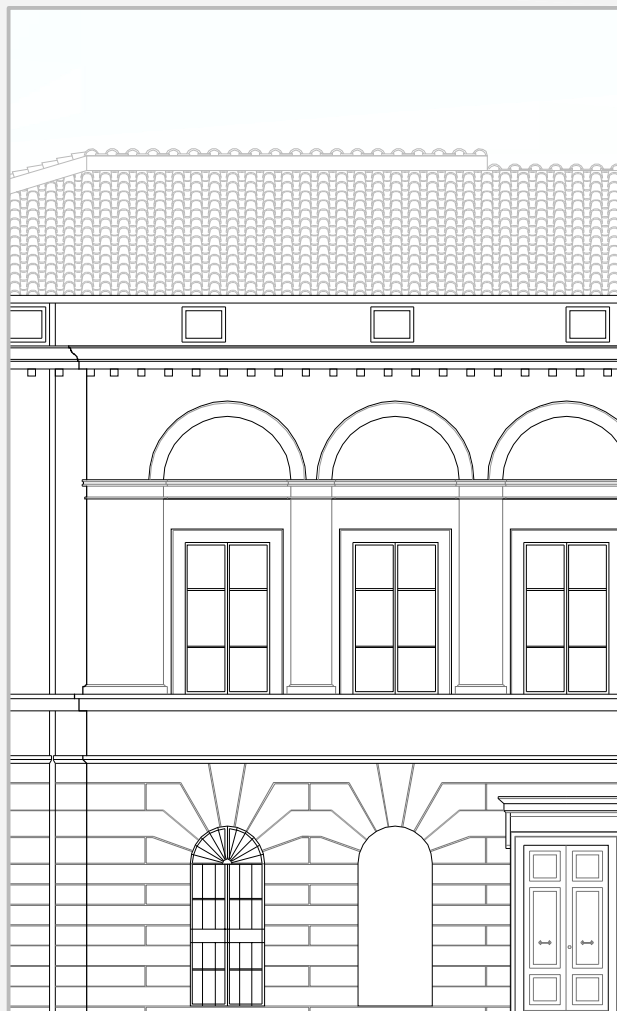
Fronte a) - h media = m 1,80 l = m 11,50

- Trattamento biocida e successivo lavaggio con acqua a pressione adeguata e pulitura meccanica, eventuale rifinitura della pulitura con mezzi meccanici tipo bisturi raschiati.
- Scarnitura dei giunti decoesi e stuccature reintegrative dell'apparecchio murario e di sigillatura dei giunti: da eseguirsi con malte idonee per proprietà meccanico/chimiche, per colorazione e granulometria.
- Microstuccature con malte idonee nelle fessure e fratture, anche dei singoli elementi costitutivi, ove necessario. Inclusi: gli oneri relativi ai saggi, da sottoporre alla D.L. per la composizione della malta, (con calce idraulica naturale desalinizzata e/o calce aerea e opportuni inerti); la lavorazione superficiale della stessa (spugnatura) e la pulitura perfetta di eventuali residui dalle superfici circostanti. Chiusura delle buche pontarie in sottosquadro.

Fronte b) - h media = m 2,00 l = m 11,50

- Trattamento biocida e successivo lavaggio con acqua a pressione adeguata e pulitura meccanica, eventuale rifinitura della pulitura con mezzi meccanici tipo bisturi e raschiati.

- Scarnitura dei giunti decoesi e stuccature reintegrative dell'apparecchio murario e di sigillatura dei giunti: da eseguirsi con malte idonee per proprietà meccanico/chimiche, per colorazione e granulometria.

- Microstuccature con malte idonee nelle fessure e fratture, anche dei singoli elementi costitutivi, ove necessario. Inclusi: gli oneri relativi ai saggi, da sottoporre alla D.L. per la composizione della malta, (con calce idraulica naturale desalinizzata e/o calce aerea e opportuni inerti); la lavorazione superficiale della stessa (spugnatura) e la pulitura perfetta di eventuali residui dalle superfici circostanti. Chiusura delle buche pontarie in sottosquadro.

- Iniezioni di boiaccia fluida al fine di ricostruire la consistenza del nucleo murario.

Sommità

- Trattamento biocida e successivo lavaggio con acqua a pressione adeguata.
- Pulitura meccanica e asportazione dei frammenti in fase di distacco con cernita e recupero dei laterizi originali e degli scapoli di tufo da riutilizzare.
- Risarciture parziali e stuccature della muratura in sommità con allettamento di elementi smossi e/o distaccati dall'apparecchio murario, tipo caementa o elementi di cortina; eventuale ricerca degli attacchi e delle autentiche connessioni di elementi o piccoli brani del corpo murario, e ricomposizione degli stessi.
- Protezione con bauletto in muratura sfrangiata in scaglie di tufo e frammenti di laterizio.

Caratterizzazione del muro per la verifica dello strato di conservazione interno

- Prove di compressione mediante martinetti piatti doppi: esecuzione di prove di compressione mediante martinetti piatti quadrati doppi per la valutazione del modulo elastico e della resistenza massima a rottura della muratura. Esecuzione di carotaggio per il prelievo di campioni di muratura e per la verifica dello strato di conservazione interno.
