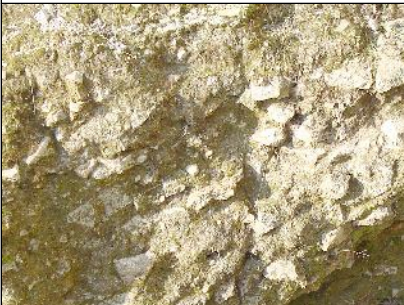
Alterazioni superficiali: depositi superficiali incoerenti e coerenti 100%

Pulitura mediante lavaggio con acqua a pressione adeguata o con idropulitrice eseguita da personale specializzato 100%

Asportazione di detriti e materiale distaccato 30%

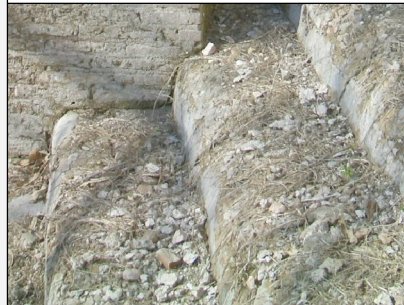
Alterazioni superficiali: depositi superficiali incoerenti e coerenti 100%

Asportazione dei detriti e del materiale distaccato 100%

Preconsolidamento e fissaggio delle parti in fase di distacco propedeutico alla pulitura 100%

Pulitura mediante lavaggio con acqua a pressione nebulizzata/atomizzata e successiva pulizia a mano con spazzole di saggina 100%

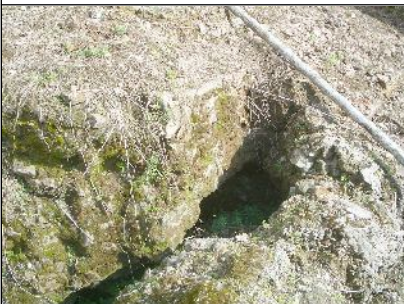
Rotture / Lesioni: mancanze e fessurazioni 50%

Consolidamento nei casi di fessurazioni con iniezioni e colate di boiaccia fluida 20%

Stuccature reintegrative 80%

Risarciture e piccole riprese isolate 30%

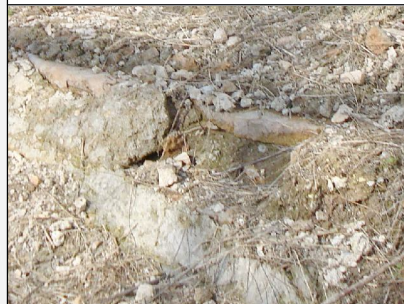
Rotture / Lesioni: distacchi mancanze fratturazioni e fessurazioni 80%

Consolidamento in profondità mediante iniezioni a base di calce idraulica nei casi di fessurazioni e distacchi 70%

Stuccatura e microstuccatura nei casi di fessurazioni, fratturazioni o lesioni 40%

Stuccatura perimetrale dei lacerti di cocchiopesto originali 50%

Risarciture integrazioni e piccole riprese isolate 60%
