Comune di Roma

# il restauro della **fontana** del **Prigione** in Trastevere

**Il restauro della fontana  
del Prigione in Trastevere**

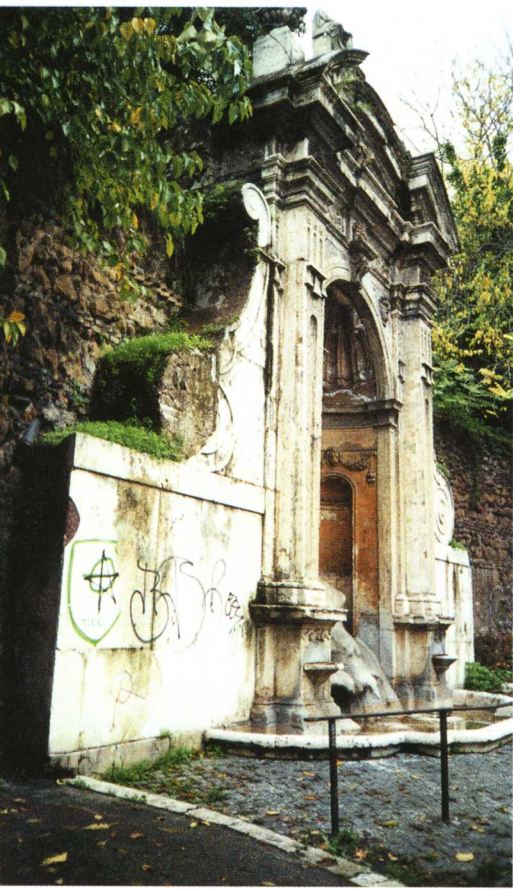
6

Nel complesso il degrado delle superfici era quello tipico delle opere esposte all'aperto: scurimento dei travertini con vistose croste nere nelle zone non soggette a dilavamento; presenza di patine biologiche e di vegetazione infestante superiore, diffusa particolarmente sui prospetti laterali e nella parte alta; spesse sedimentazioni calcaree sulla scogliera e le aree interessate dallo scorrimento e dal ristagno dell'acqua.

6. Veduta della fontana prima del restauro
7. Particolare della decorazione della nicchia prima del restauro
8. Particolare della statua di Esculapio prima del restauro
9. Statua di Esculapio dopo il restauro
10. Vaschetta destra prima del restauro

I lavori, avviati nel giugno 2005, sono stati preceduti da accurate ricerche storiche e da approfondite indagini diagnostiche necessarie per lo studio del monumento e la messa a punto della più idonea metodologia d'intervento. Sono state eseguite analisi per la caratterizzazione dei materiali costitutivi e delle forme di alterazione e per la conoscenza geologica del terrapieno retrostante a salvaguardia dei resti antichi sottostanti. Le operazioni di restauro effettuate hanno riguardato: la pulitura delle superfici lapidee e dell'intonaco dallo spesso strato di sporco, dalle sovrapposizioni inidonee e dalle consistenti sedimentazioni calcaree; il trattamento biocida e l'asportazione della vegetazione infestante; il consolidamento delle superfici disgregate; la revisione delle stuccature e il rifacimento di quelle deteriorate; il trattamento delle parti metalliche; la revisione estetica di tutte le superfici e in particolare delle porzioni ricostruite con malte cementizie; l'applicazione di un protettivo con funzione idrorepellente; l'impermeabilizzazione della vasca.

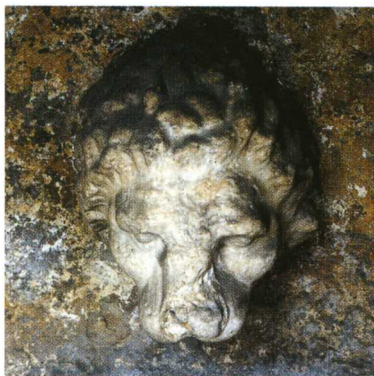
7

Particolarmente degradate erano poi le superfici della nicchia e della volta con la presenza di consistenti efflorescenze saline, ampie zone di rigonfiamento, cadute di materiale dovute al particolare microclima creato dalla presenza costante dell'acqua e dall'umidità proveniente dal terrapieno retrostante.

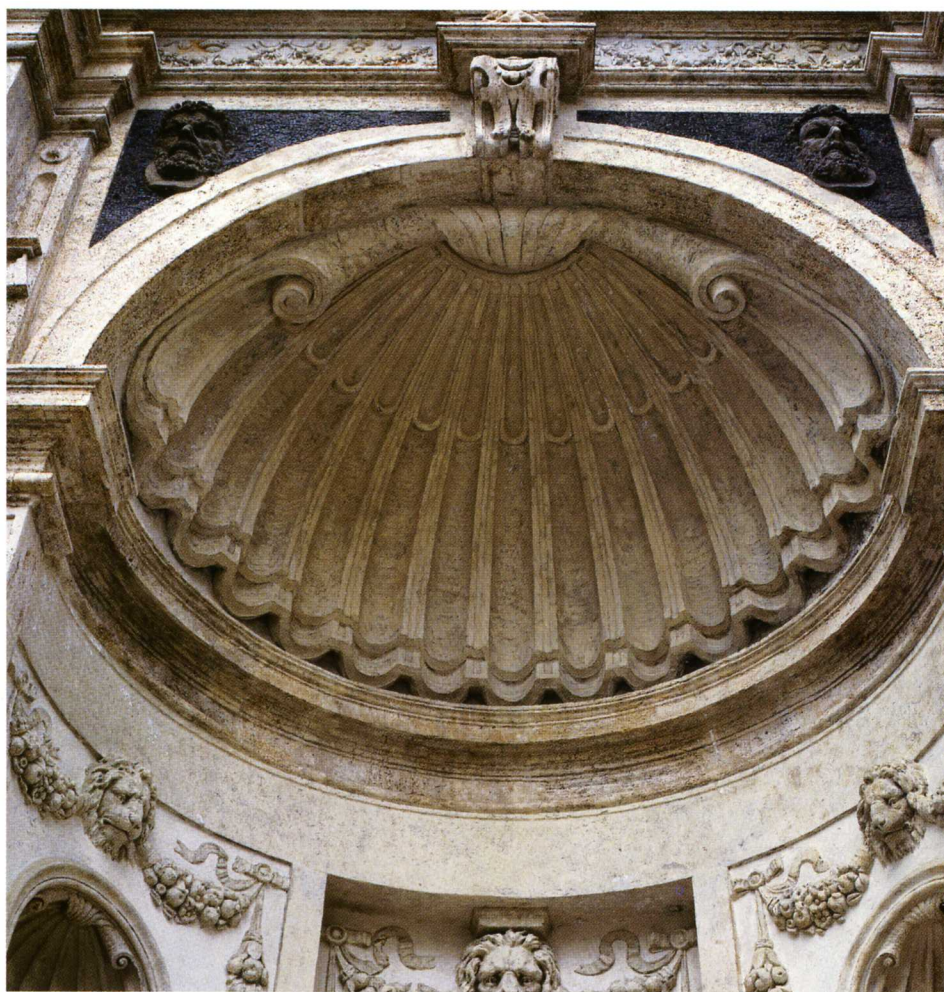
11

11. Particolare della nicchia centrale dopo il restauro

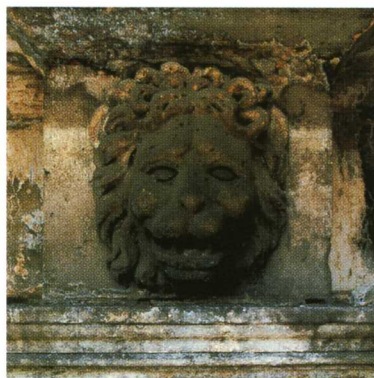
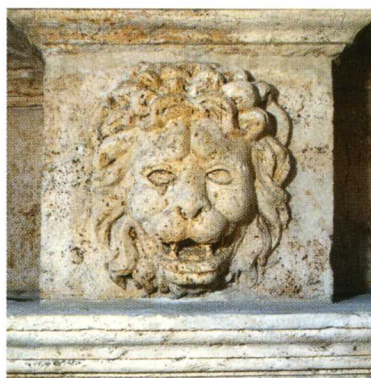
12-13. Particolare decorativo del prospetto prima e dopo il restauro

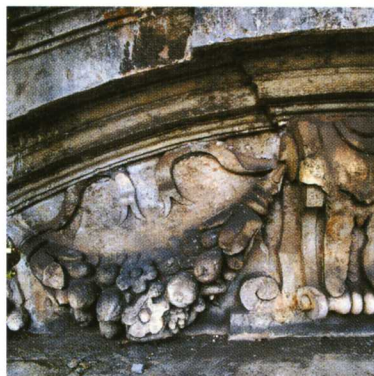
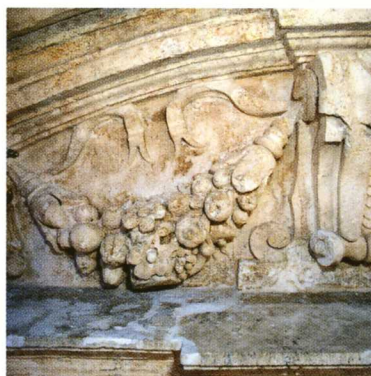
14-15. Decorazione del timpano prima e dopo il restauro
